Digebesigtigelse/digevandring Fredag den 16/04 2021

Besigtigelsen påbegyndt klokken 15.00 og afsluttet klokken 17.00.

Vejret: Klart, tørt, sol, vind 5 m/s NØ, tp. 10 gr. C. Vandstand i besigtigelsesperioden +5 cm DVR 90 op til +6 cm. DVR 90 kl. 15.30 herefter faldende til +3 cm DVR 90 ved slutningen.

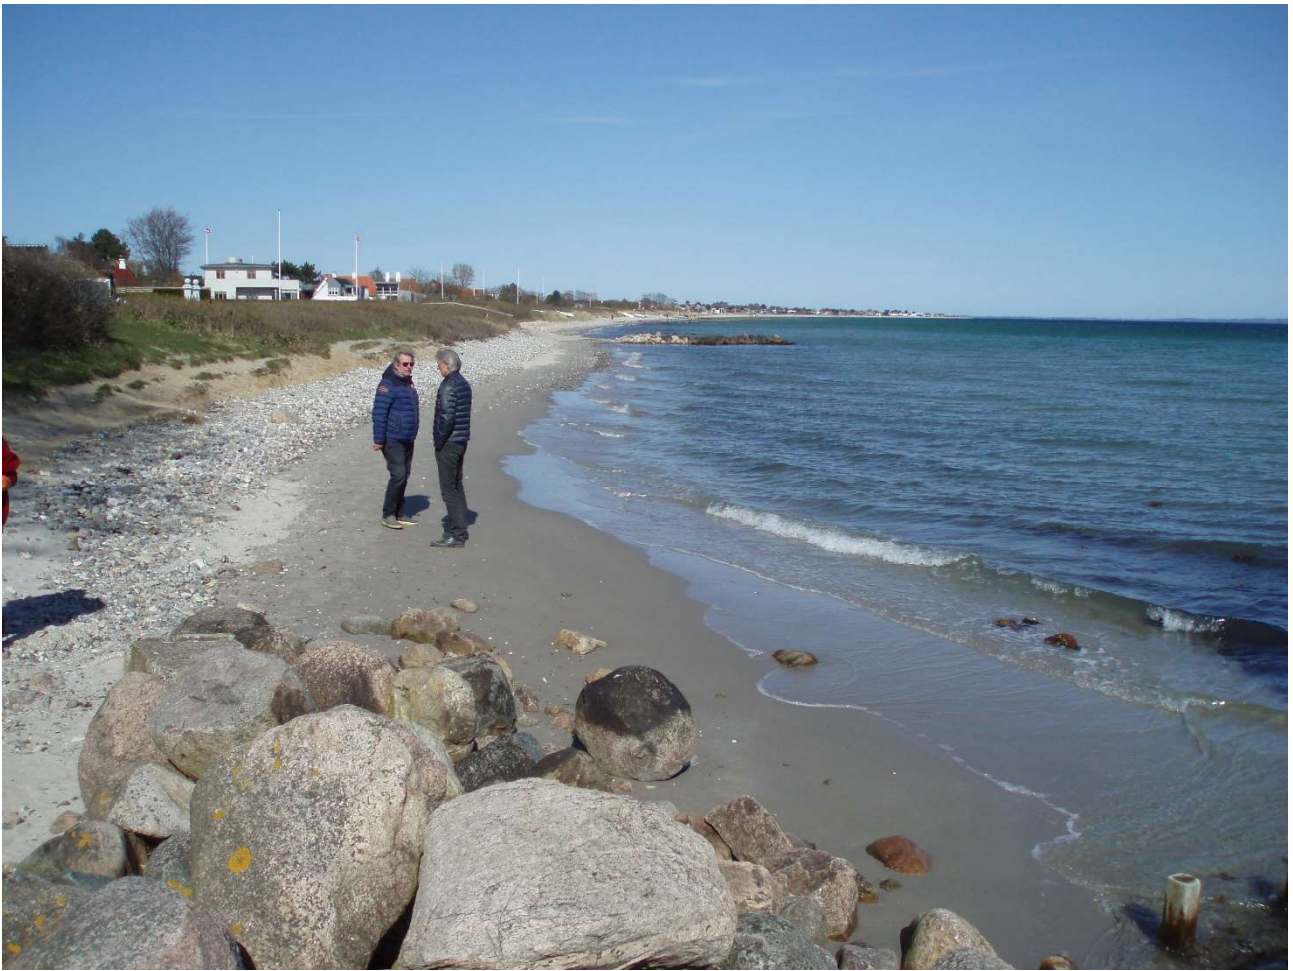
Fra Platanvej mod Rønnevej er diget afskyllet/rømmet for græsvækst nedad, men der er ikke egentlig eroderet i leret, er i intakt stand som tidligere. Der er kommet pænt med sand ind på stranden. (billede 1)

(1) Der er pænt med sand på ved Platanvej

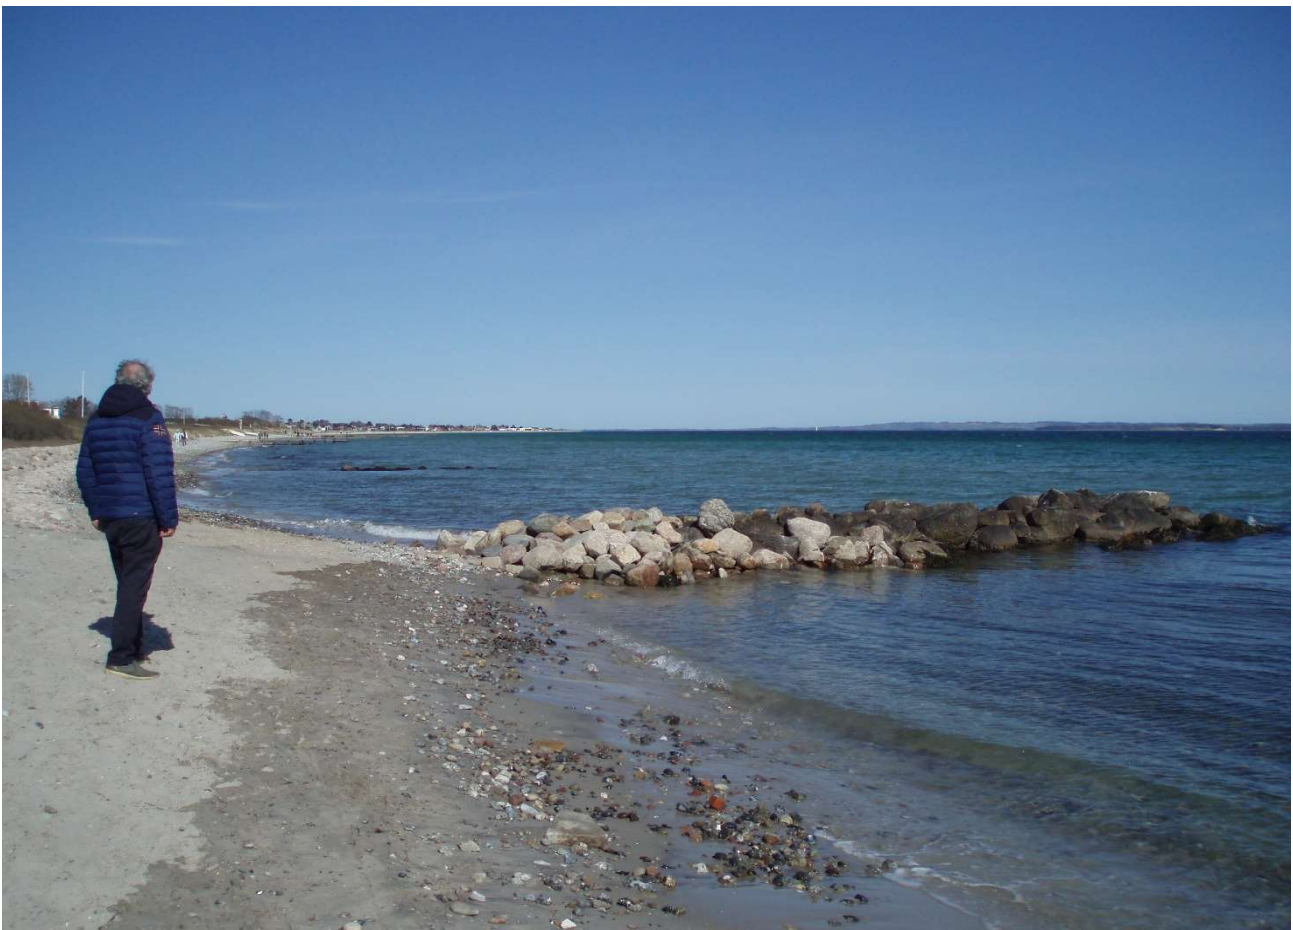
Ved Rønnevej og Lindevangsvej er reparationsarbejdet og sikringen af digefoden gennemført, så diget nu igen er intakt. Der er kommet en del sand på stranden igen. (billede 3,4,5) Der er lagt stenbeskyttelse foran diget, og det tager lidt bredde fra stranden. Der ser ud til at være suppleret med sten på stenkastningen inderst. (billede2)

(2) Rønnevej: Der ser ud til også at være lagt nogle supplerende nye sten på stenkastningen inderst

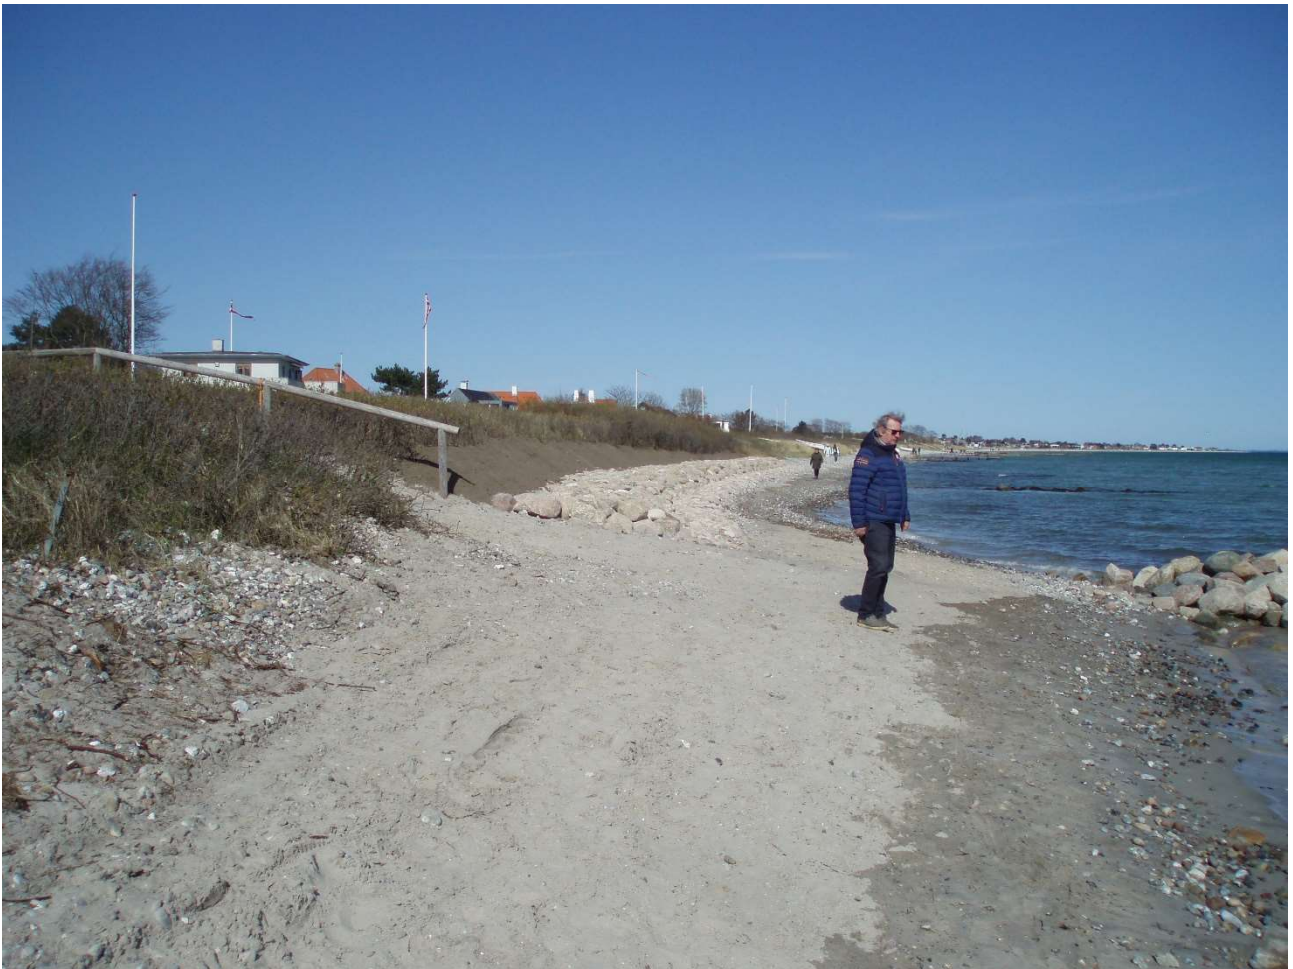
(3) Rønnevej: Pænt med sand, den nyanlagte digebeskyttelse i baggrunden

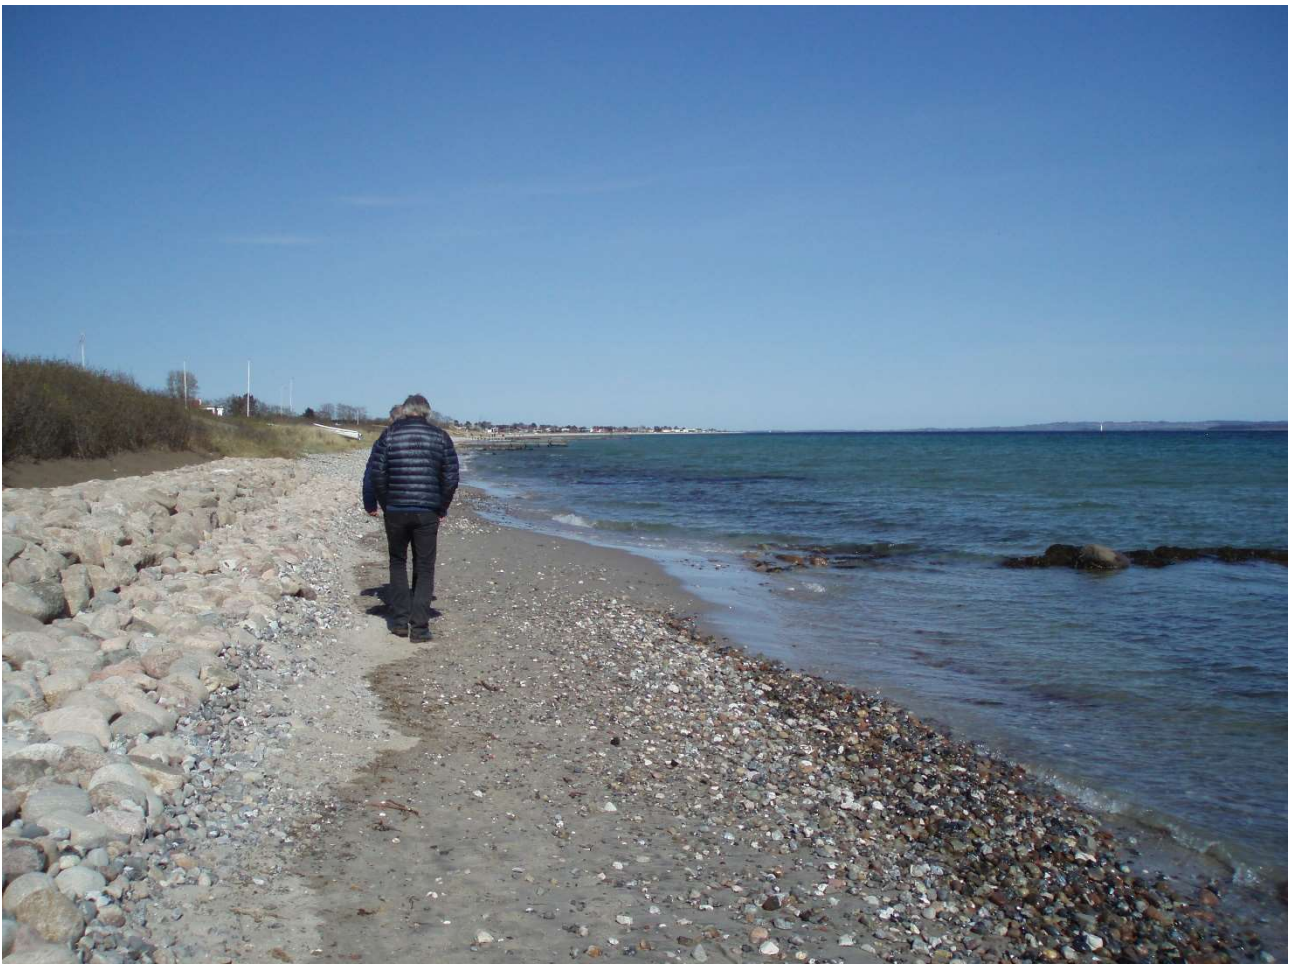
(4) Overgangen til Lindevangsvej vestlige del. Pænt med sand, nyanlagt digebeskyttelse

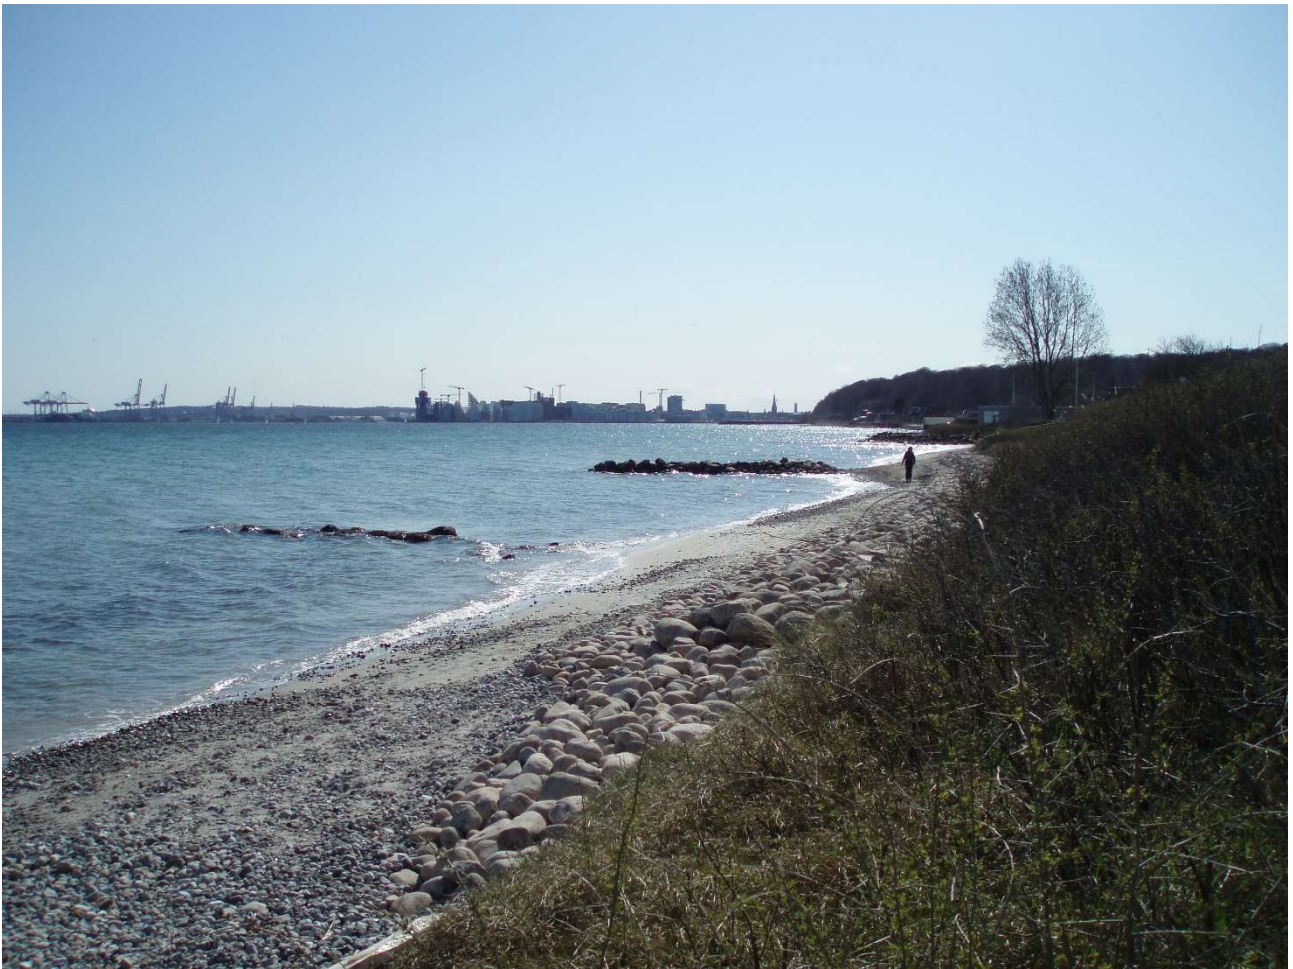
(5) Den nyanlagte digebeskyttelse/-forstærkning set fra Ø

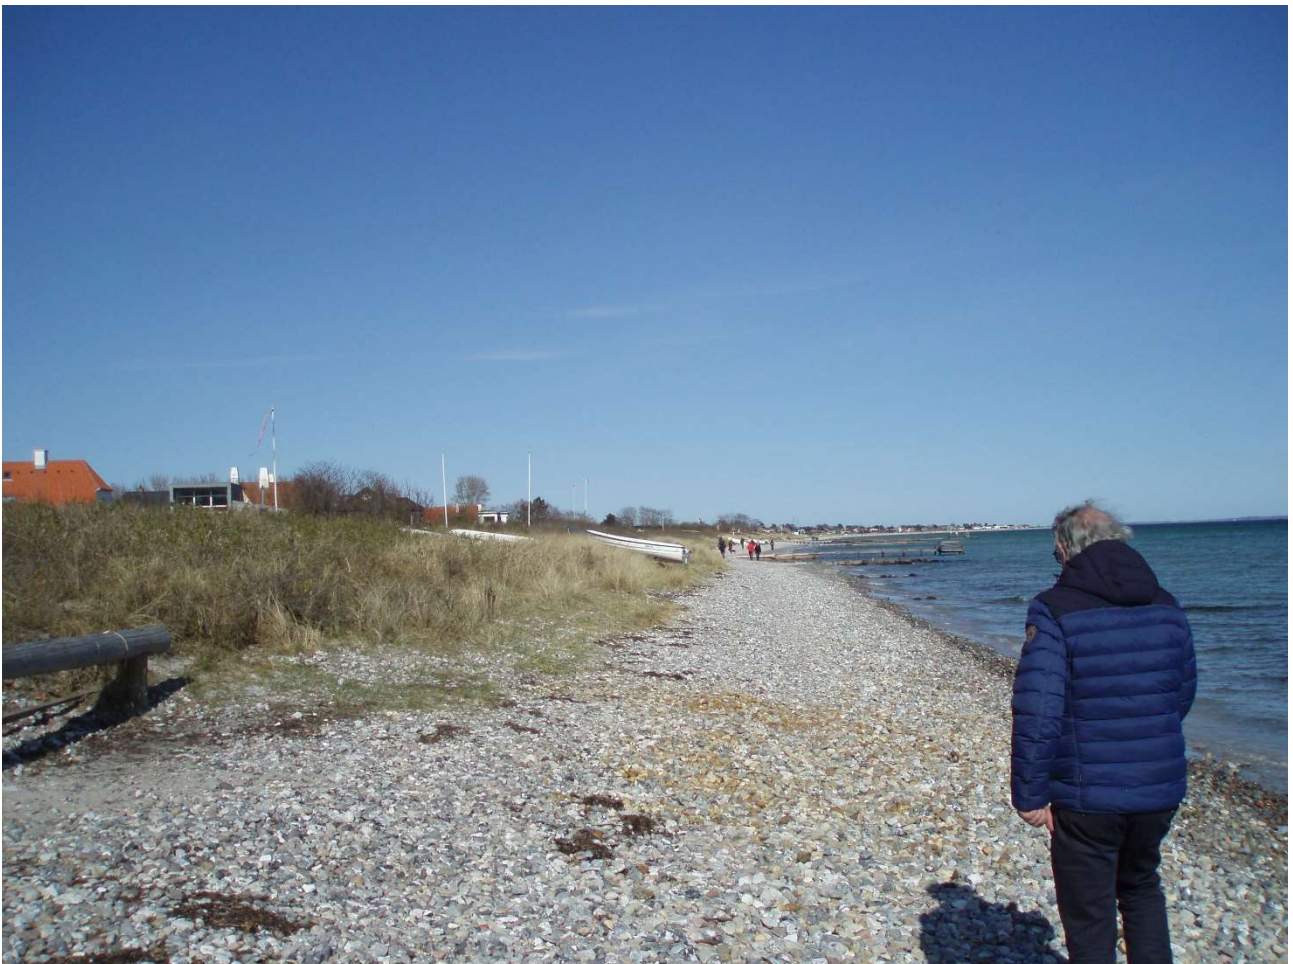
Ud for Lindevangsvej til noget før udløbet ved Ahornvej er der endnu noget mere stenet strand. (billede 6) Der ser ud til at komme begyndende sandaflejring, ligesom der er længere inde på kysten.

(6) Lindevangsvej østlige del af stranden, endnu noget stenet

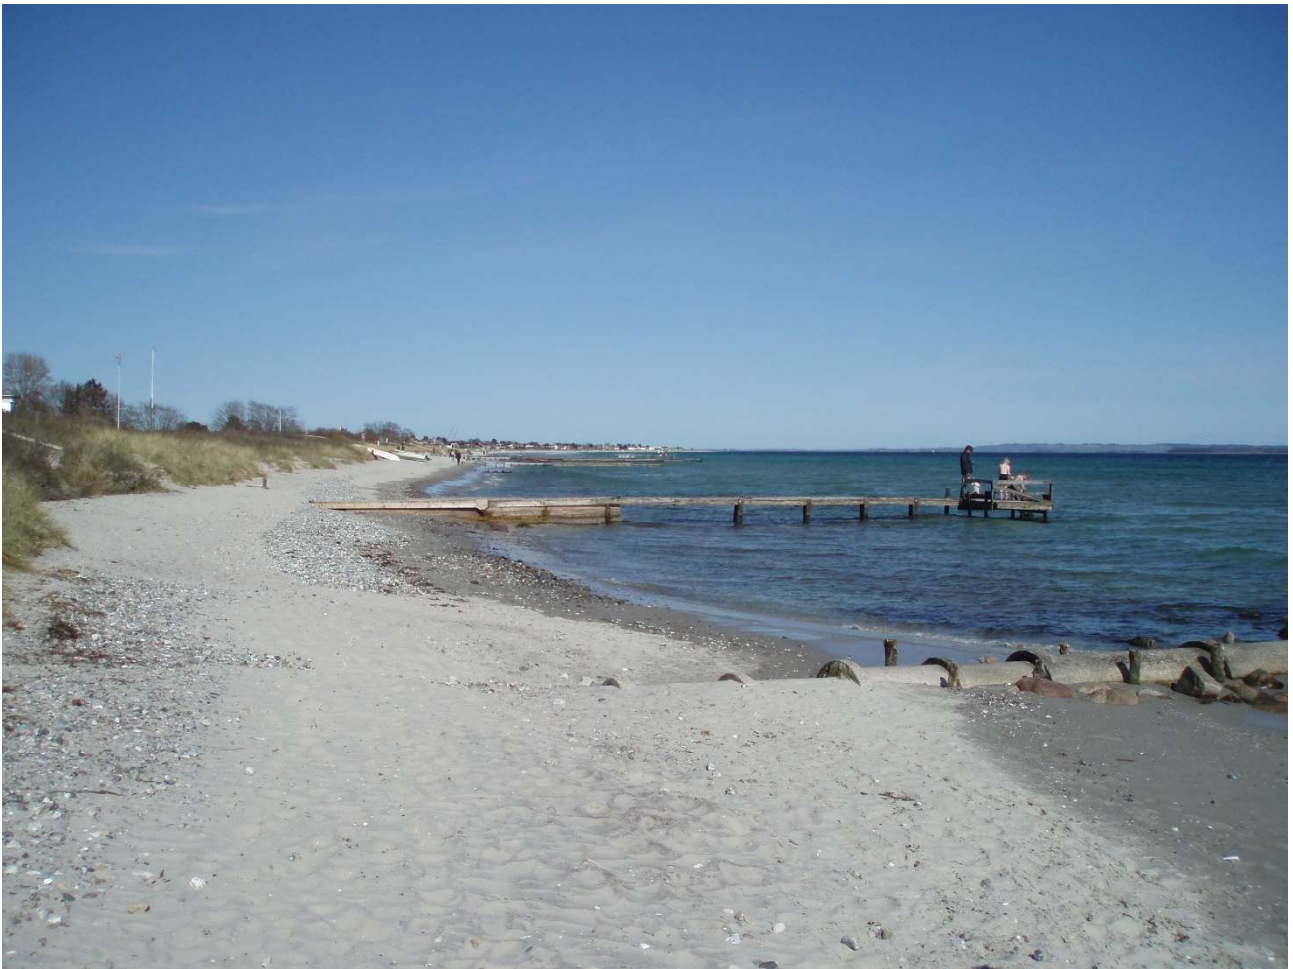
Før Ahornvejs rørudløb er der igen fint med sand på stranden fortsættende udad, dog med vanlig erosion bag rørudløbet udad. (billede 7)

(7) Pænt med sand allerede fra før røret ved Ahornvej. Rørudløbet giver nogen erosion mod øst.

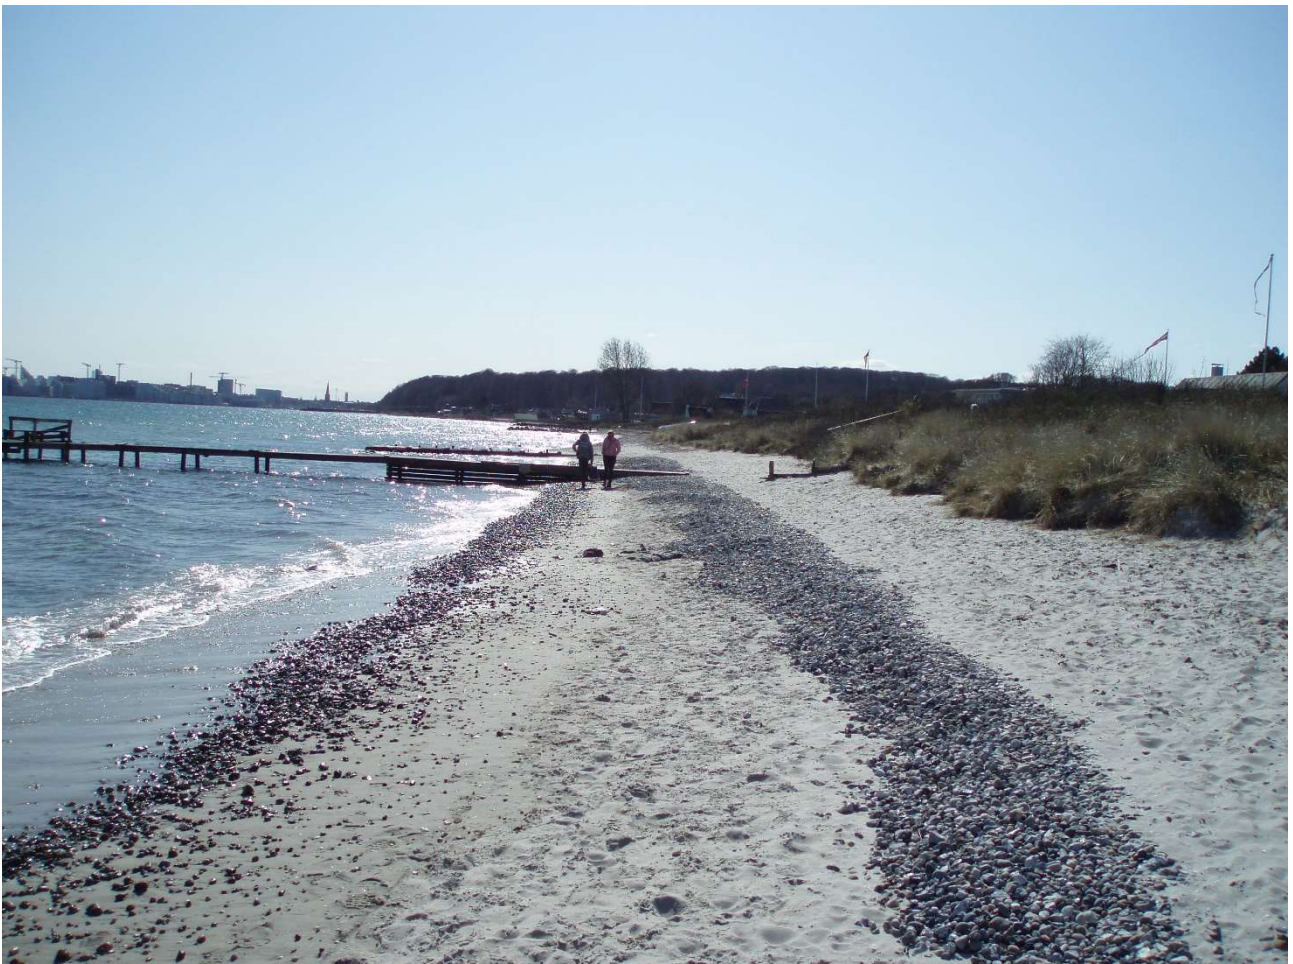
Ved Ahornvej er broen blevet forlænget opad over stranden, og der er slået lodrette bædder på broen, hvad kan have høfdevirkning. (billede 8) Der er ikke set tilladelse til dette. Vi vil observere virkninger og gener. Kommunen er oplyst om forholdene.

(8) Ahornvej strand set fra øst. Uden tilladelse forlænget bro med lodrette brædder, hofdeeffekt!

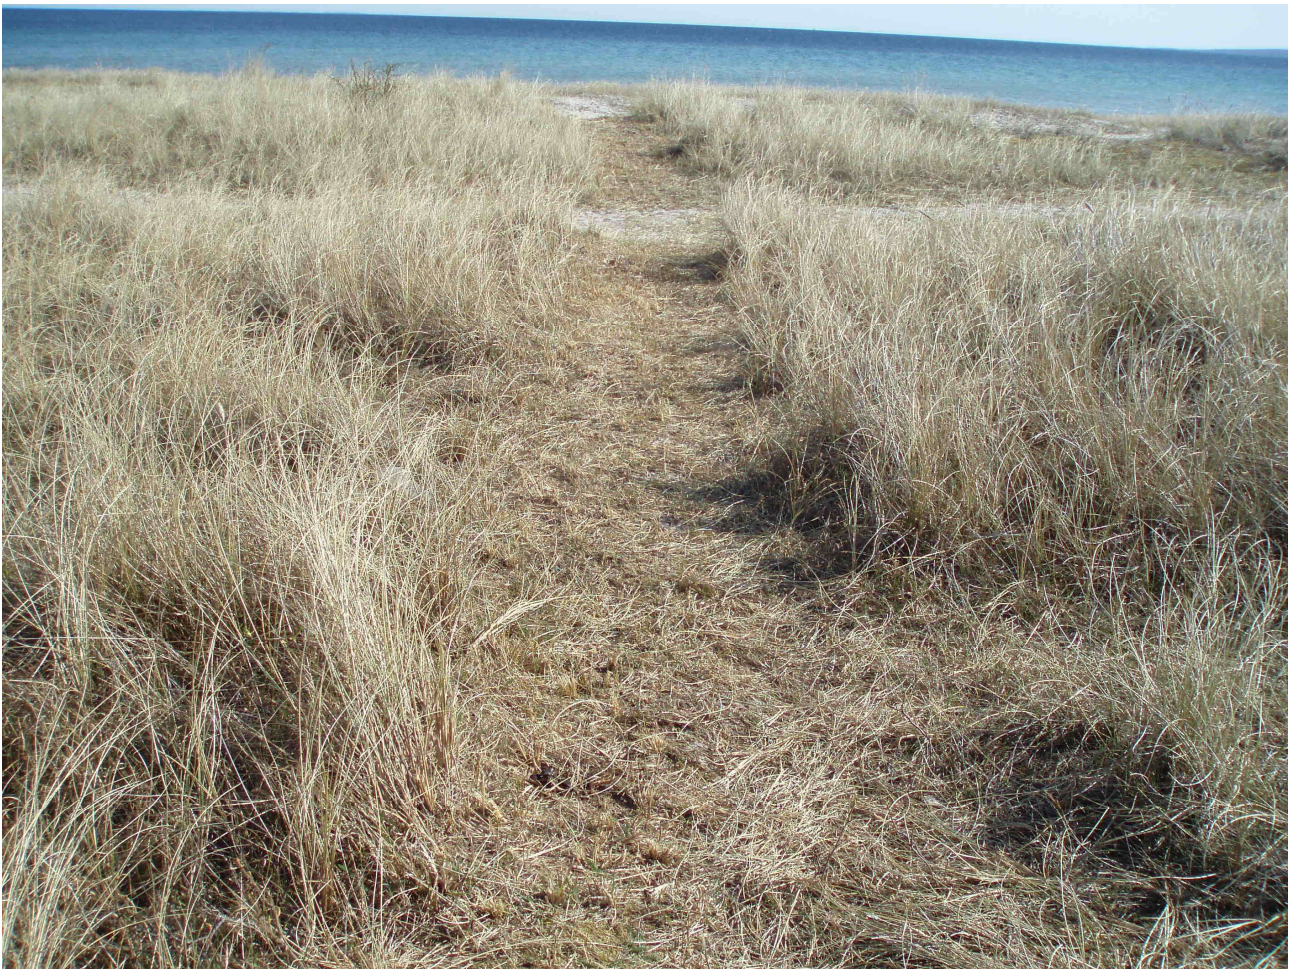
Der er et par overgange, der er uhensigtsmæssige/ikke lovlige ved Havgårdsvej og Vibevej (billeder 9,10)

(9) Ulovligt slået passage ned gennem strandens bevoksning udfor Havgårds Tværvvej

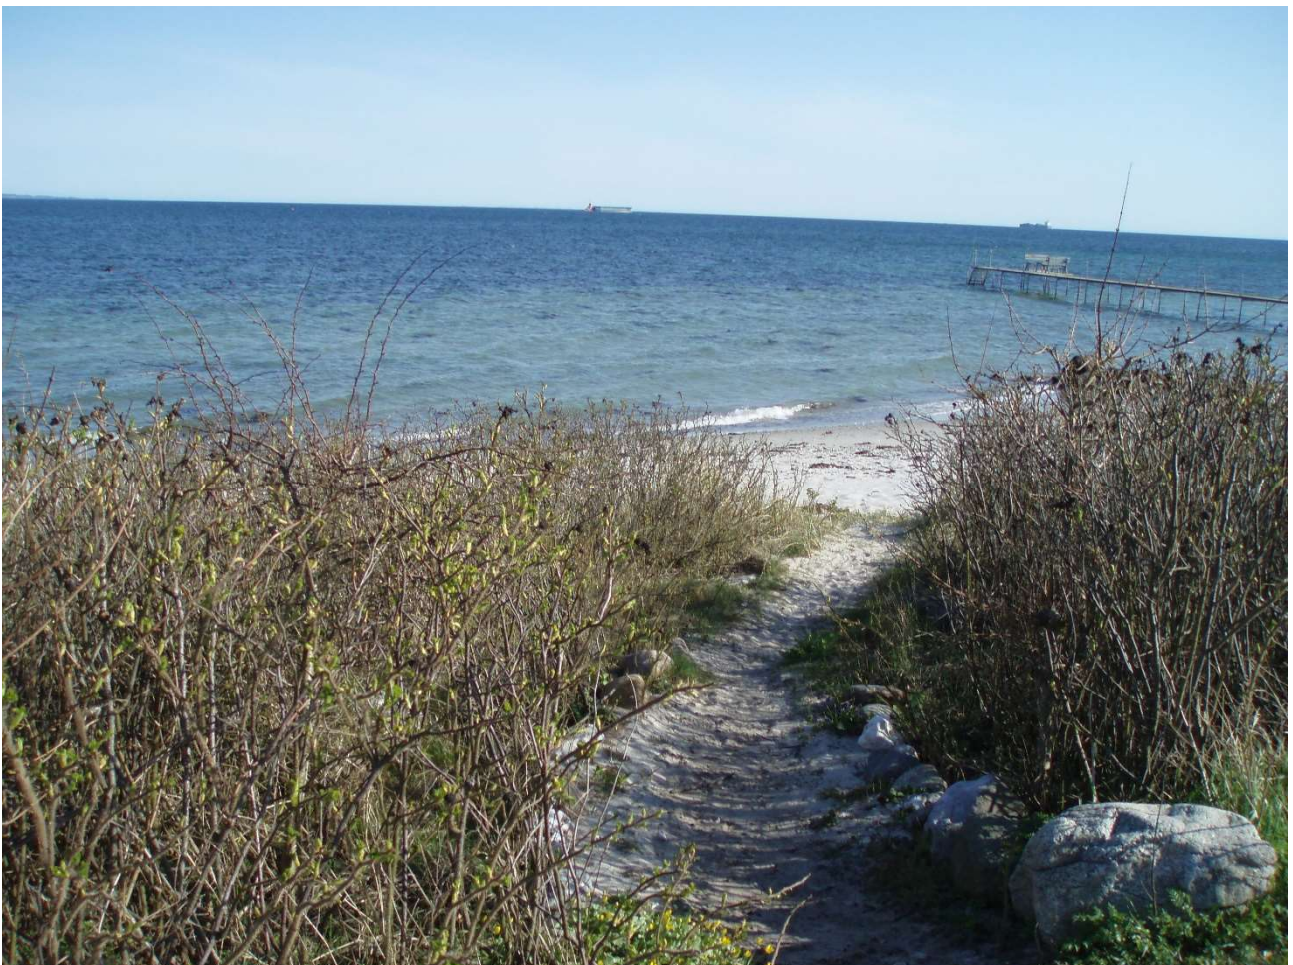
(10) Ulovlig anlagt privat passage ned over diget udfor Vibevej

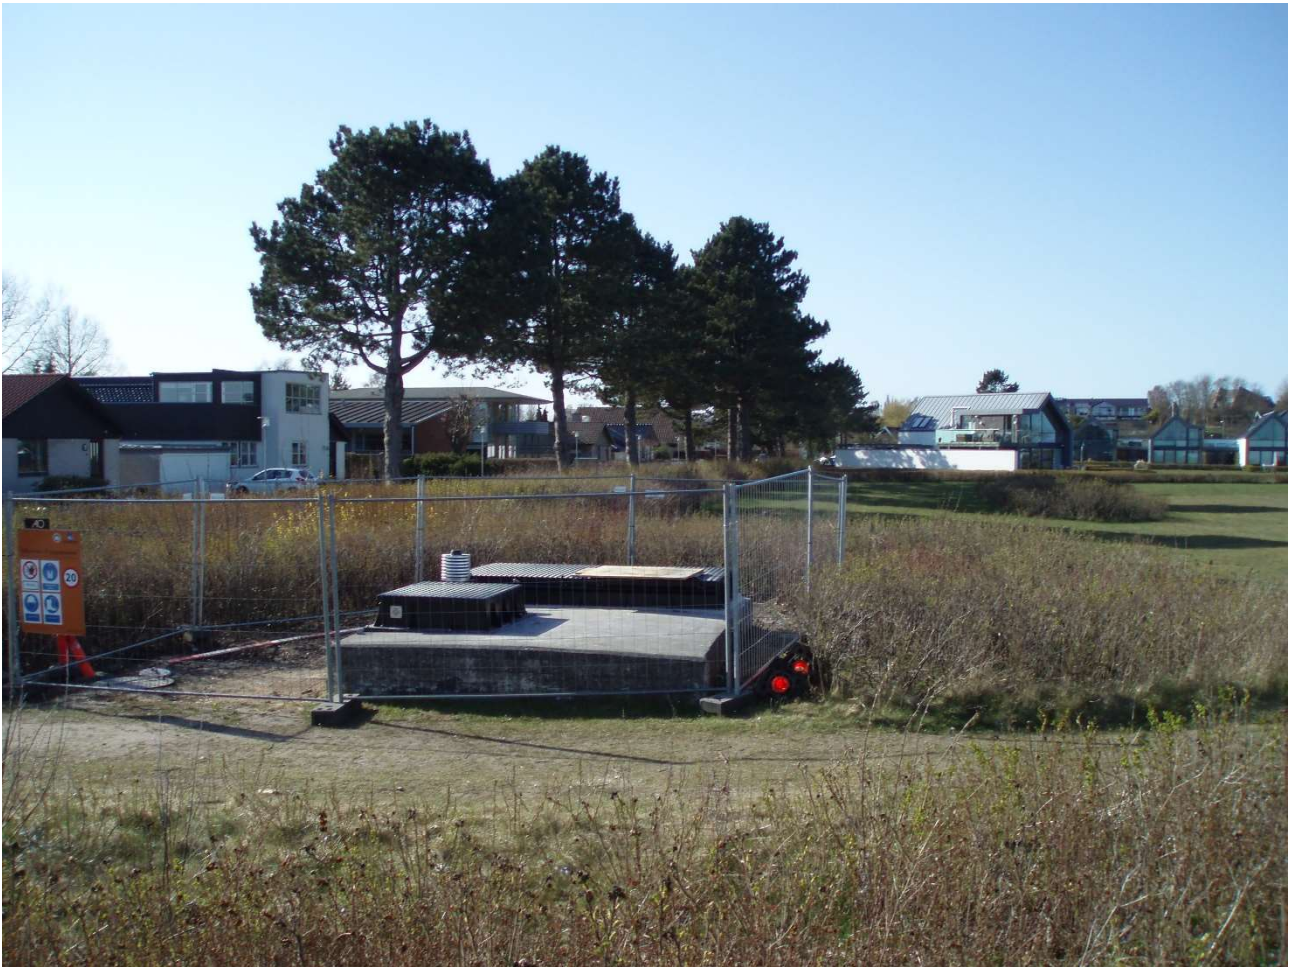
Det har kunnet konstateres, at Århus Vand har forhøjet karmene på pumpestationerne ca. 30 cm alle steder. (billede 11)

(11) Århus Vand har alle steder forhøjet ”karmene” på pumpestationerne med ca. 30 cm.
