Digebesigtigelse/digevandring Mandag den 02/06 2025

Besigtigelsen påbegyndt klokken 16.00 og afsluttet klokken 18.30.

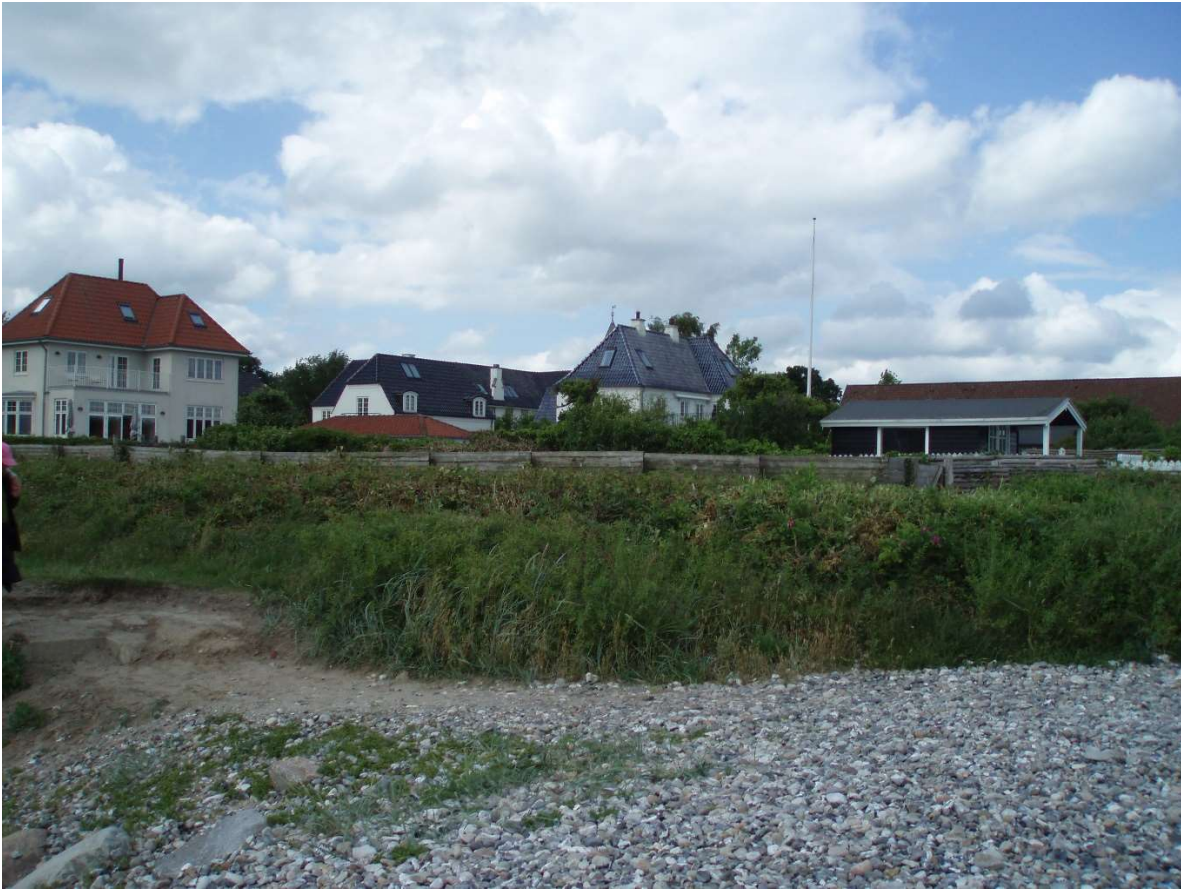
Fløjdiget er upåvirket og intakt. Udløbet ved Strandparken af overløbet fra LU23g er uændret med følgerne af erosion fra oktober 2023. Der er stadig ikke udbedret eller på nogen måde fra Kommunens eller Aarhus Vands side gjort noget for at afhjælpe problematikken. Erosionen går meget tæt på "hjørnet" af diget (Billede1). Der citeres fra tidligere inspektion for ½ år siden: "**Line Broen, Aarhus Kommune og Aarhus Vand skal rykkes igen** mhp. løsning af problemet. Som tidligere anført er det væsentligt, at en løsning indtænkes og kan fungere stabilt med vor forventelige fremtidige kystsikring og Aarhus Kommunes tiltag for Kysten ved Strandparken. Vi har forgæves afventet svar på tidligere stillede spørgsmål om dette. Vi får næppe svar på anden måde (via Formodningsprojektet!). Kommunen/Aarhus Vand har svaret!"

(1) "Hjørnet" af diget ved Strandparken i risiko for erosion.

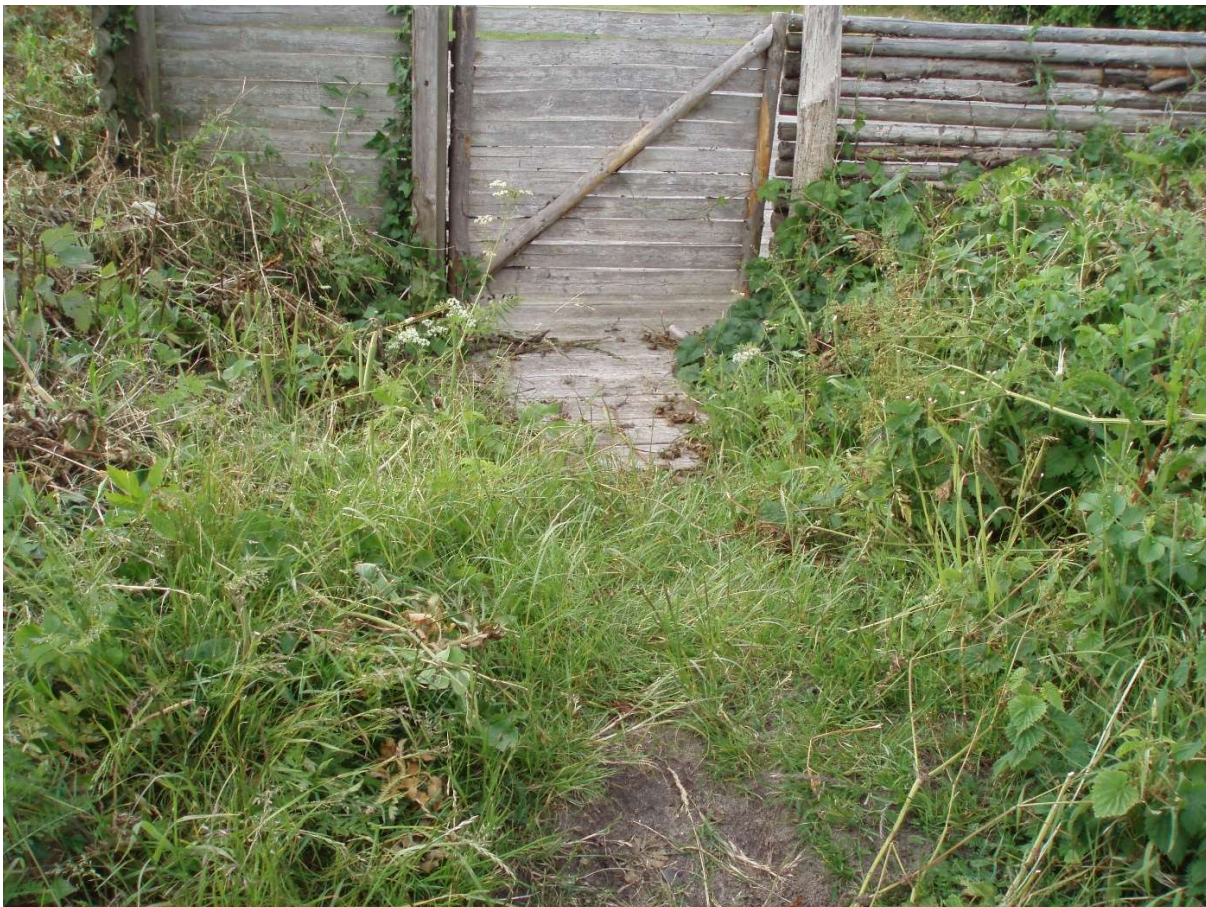
Udfor Strandvænget til Platanvej er stranden stenet, som tidligere jævnt fordelt stenmateriale. Diget er ret smalt kun et par meter og består mest af muld svarende til de 2 første parceller efter Strandparken og diget er heller ikke mere end ca. 2 meter højt her (Billede 2). Det er et af de svagere steder på diget. Og som anført yderligere problem de 2 steder nedenstående, hvor Aarhus Kommune og Aarhus vand er indblandet og ansvarlige.

(2) Smalt, svagt dige med muld

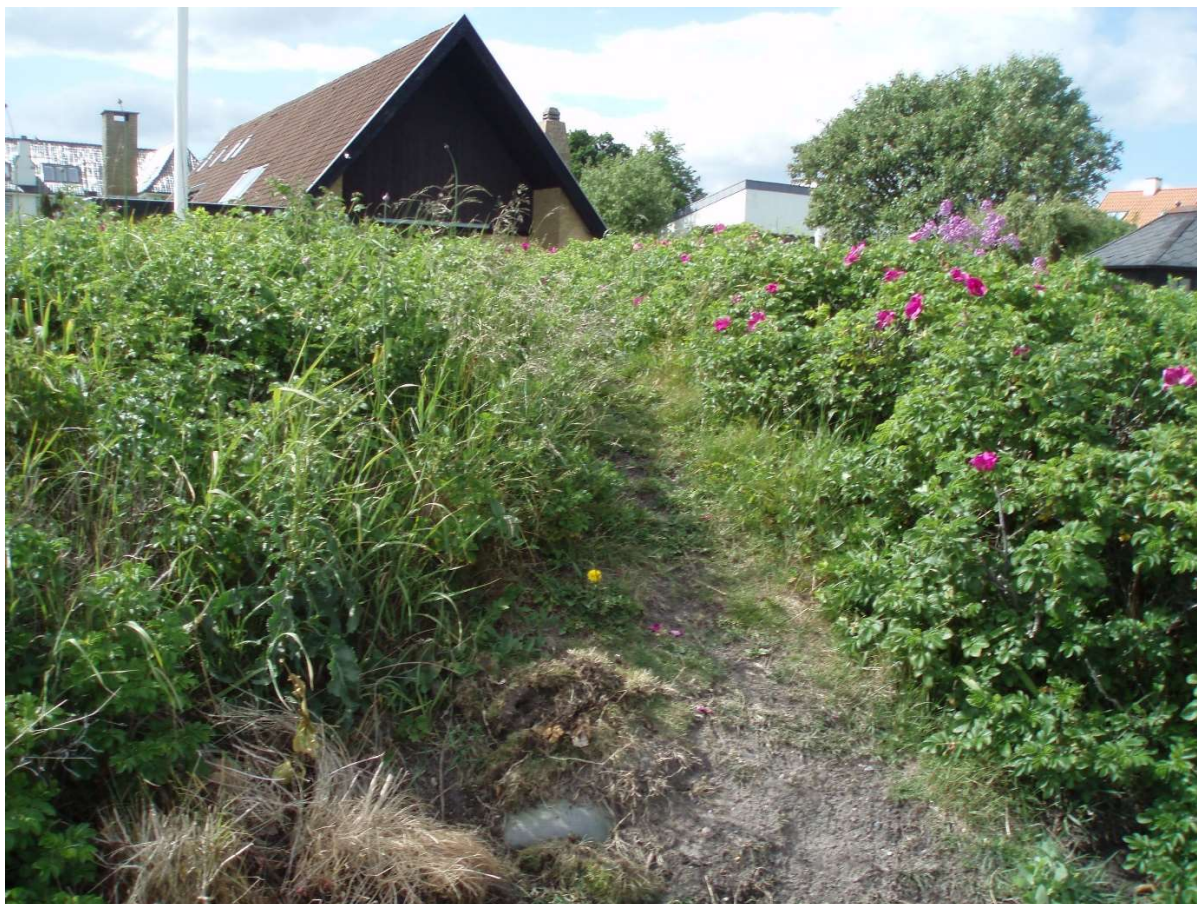
Området er med mindre erosion på sydvest siden af det store rørudløb LU23g. Der citeres fra tidligere inspektion for ½ år siden: "Trods dette er digefoden sydvest for røret som tidligere har været blottet nu igen dækket naturligt af strandens materiale. Dette område sydvest for rørudløbet op mod diget er med de foreliggende forhold i stor risiko for gentagen og yderligere erosion, der kan skade digefoden og true diget (Billede 3). Erosionsrisikoen er begrundet i den installation rørudløbet LU23g udgør (Billede 4). **Det er Kommunens/Aarhus Vands ansvar at sikre** mod skaderne med erosion, som dette medfører. Der har stadig ikke været noget respons fra nogen af disse 2 parter. **Der skal rykkes for dette.**" Diget er dog intakt i hele forløbet og uskadt, men diget er udsat og må anses for i risiko alt efter vejrliget.

(3) Diget Strandvænget med truende erosion syd-vest siden for udløbet af rør LU 23g.

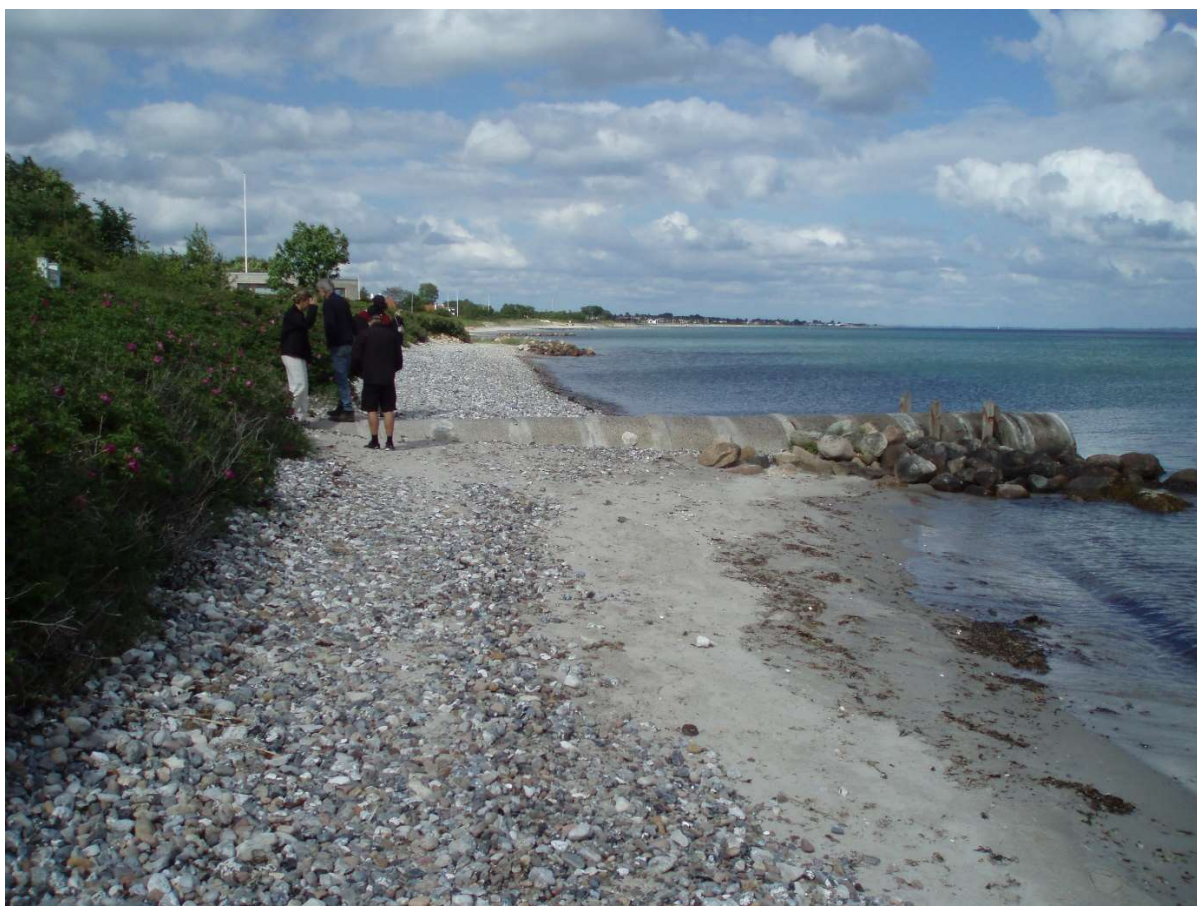
(4) Der kan let komme erosion påny syd-vest for rørdløbet LU 23g.

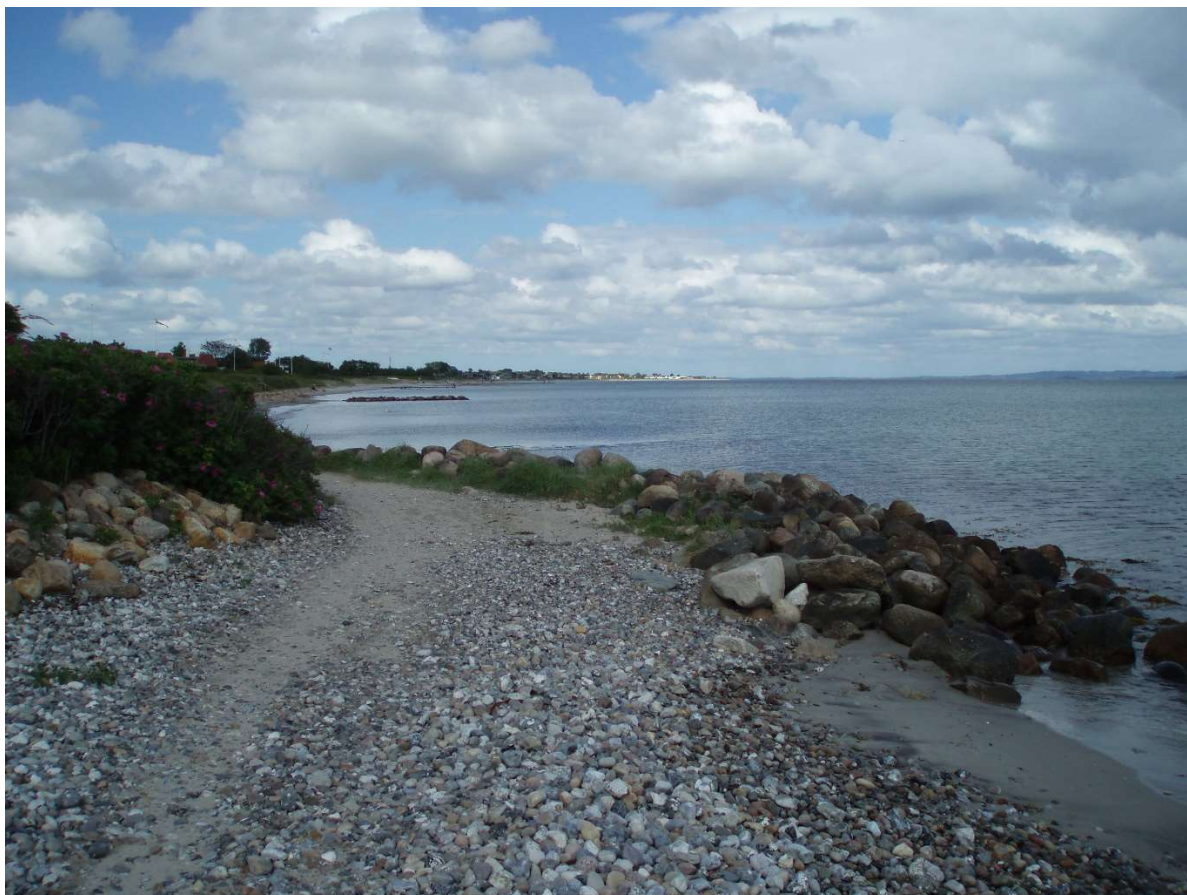
Strækningen fra Platanvej, rundt om pynten til Rønnevej er nu sikret med stenanlæg på skræntfoden. Det har vist sig velfungerende med passagen forbi området, hvilket er væsentligt. Der har endnu ikke været periode med belastende vejrlig efter anlægget er etableret (Billeder 5 og 6). Der er ganske pænt med sand på forstranden her.

(5) Passagen med stenbeskyttelse ved "pynten" ved Platanvej.

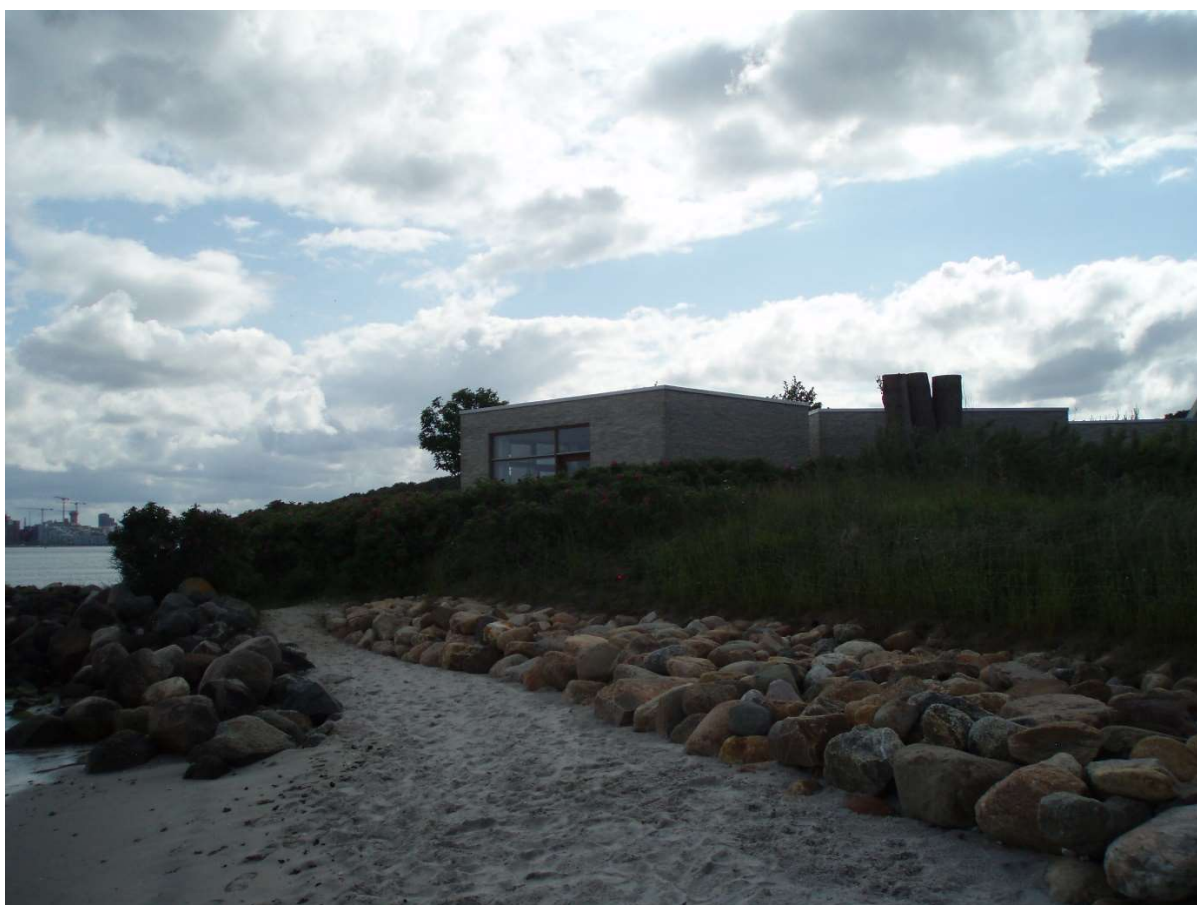
(6) Passage ved Platanvej med stenbeskyttelse. Det fungerer godt trods de snævre forhold.

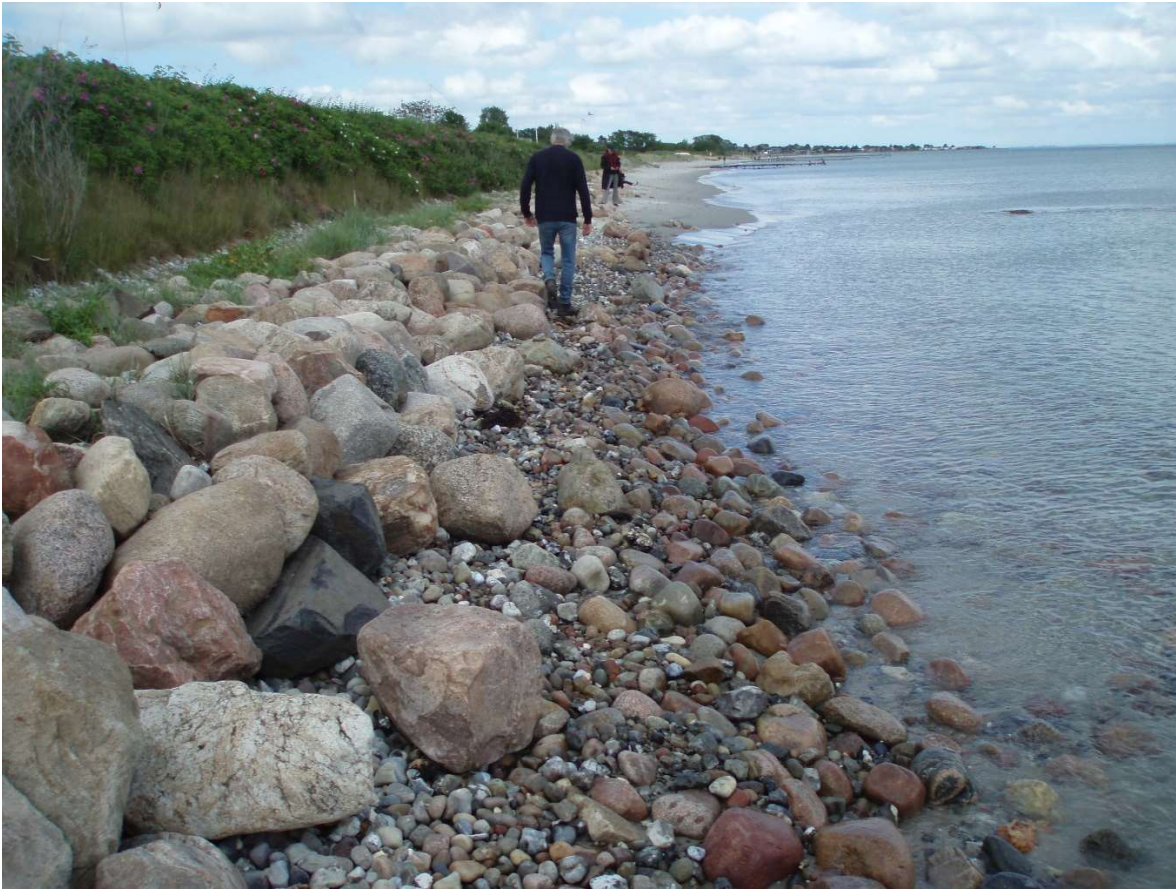
Strækningen ved Rønnevej nordøst for Rønnevejs overgang har sikret skræntfoden med sten. Der har siden anlægget været vekslende men ret dårlig passage ved dette område (Billede 7). Det fremtræder nu med udtalt erosion bag den store stenkastning omkring kloakudløbet og helt hen mod Lindevangsvej (Billede 8). Der er en del af de mindre sten

(7) Dårlig passage forbi skræntfodsbeskyttelsen med sten pga. erosionen ved Rønnevej.

der er displaceret ned på og ud på strandbredden (Billeder 7 og 8). **Disse bør lægges på plads på rette vis på skræntfodsbeskyttelsen.** Der er ved inspektionstidspunktet kun kneben passage (Billede 7), trods det at det er ret lavvandet, godt + 20 cm DVR 90. Det er ved alle inspektioner påpeget, at der foreligger uønsket ret kraftig erosion bag denne stenkastning, efter at den for mange år siden i 2015 uansøgt blev forøget samtidig med at der blev isat klapper i røret. Hvis der stadig er problem med passagen, og nok i det hele taget, bør denne stenkastning reduceres tilbage til tidligere dimension. Dette med henblik på om det kunne reducere erosionen og bedre passagen.

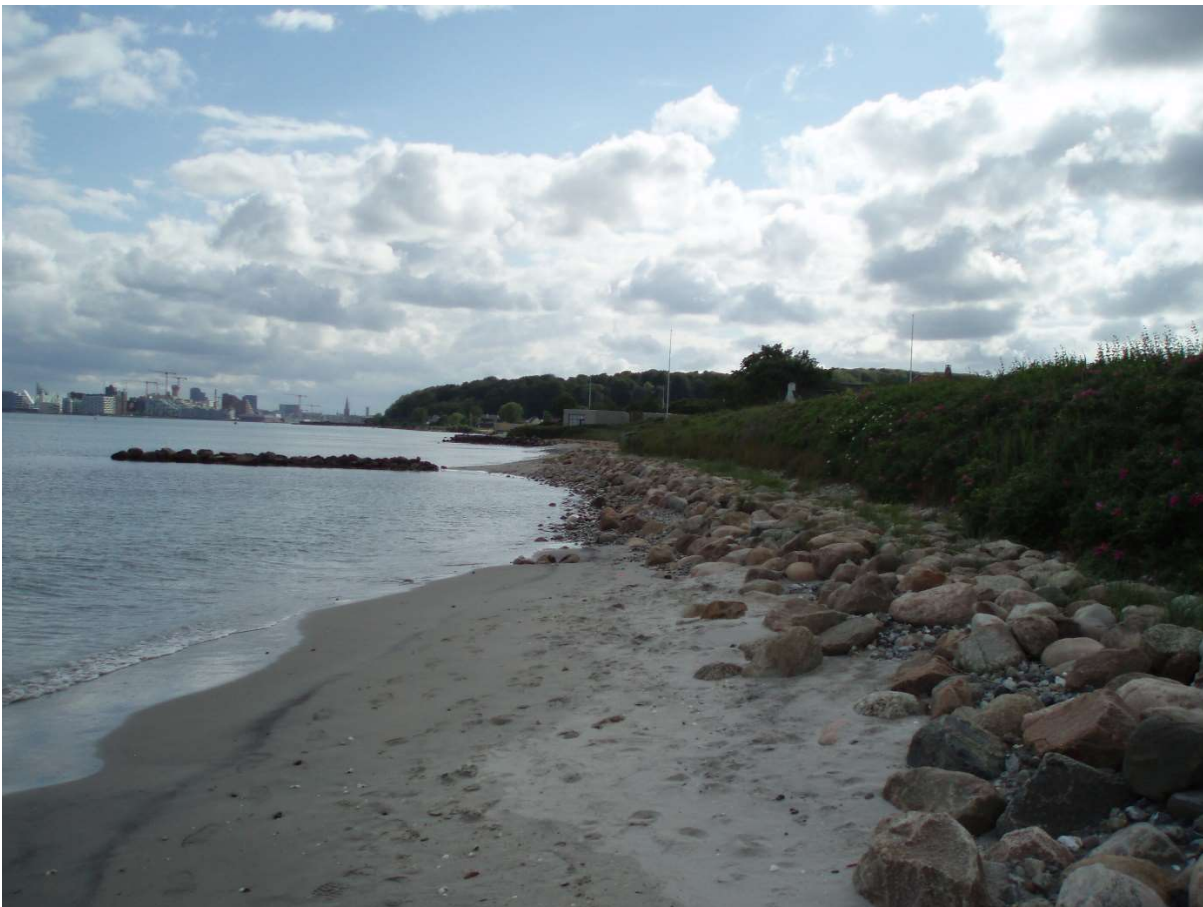
(8) Stor og dyb erosion betinget af rør og stenkastning ved Rønnevej, nordøstlige del.

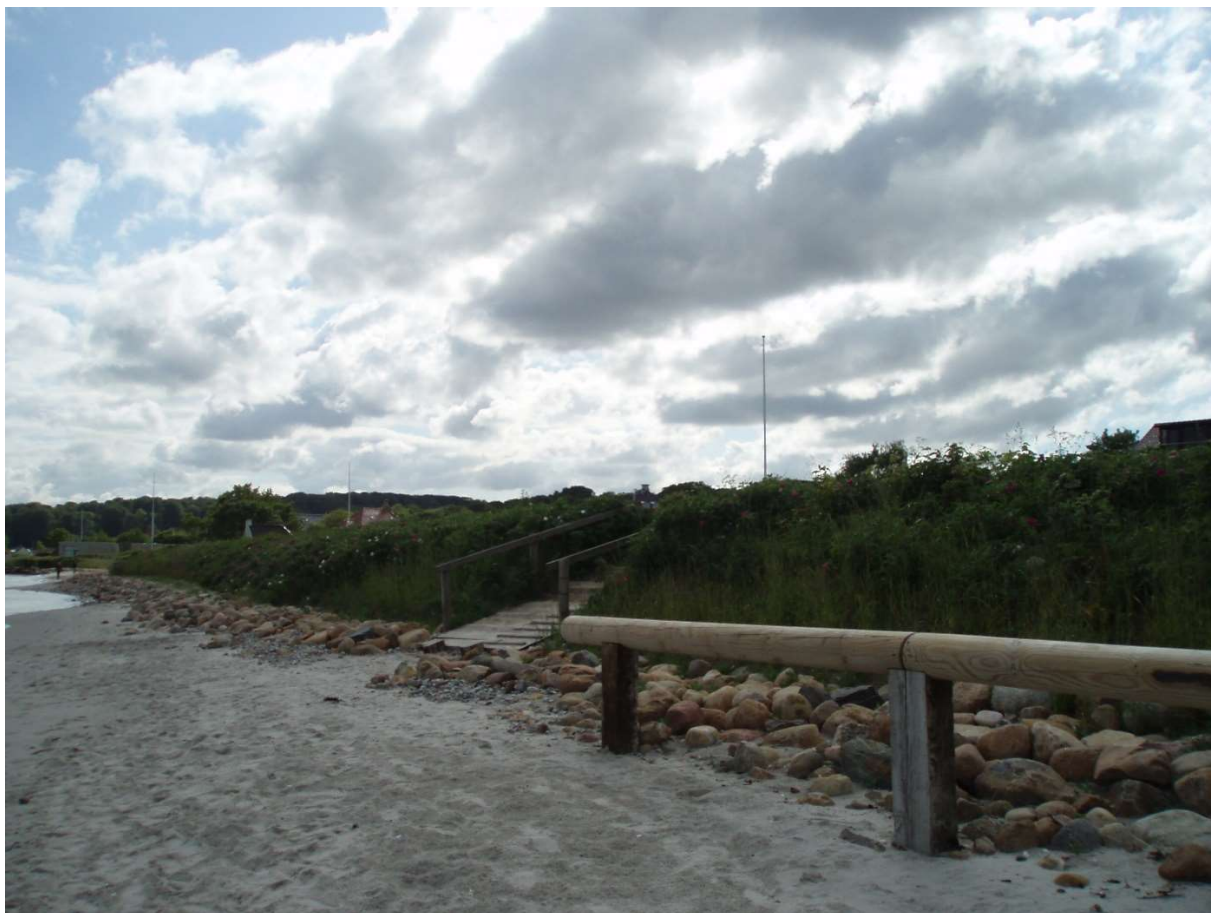
Strækningen udfør Lindevangsvej har fået repareret tidligere skader ved nyanlæg af skræntfodsbeskyttelse med sten. Det er velfungerende med god passage, og der er kommet pænt med sand på stranden her (Billede 9).

(9) Lindevangsvej med skræntfodsbeskyttelse med sten.

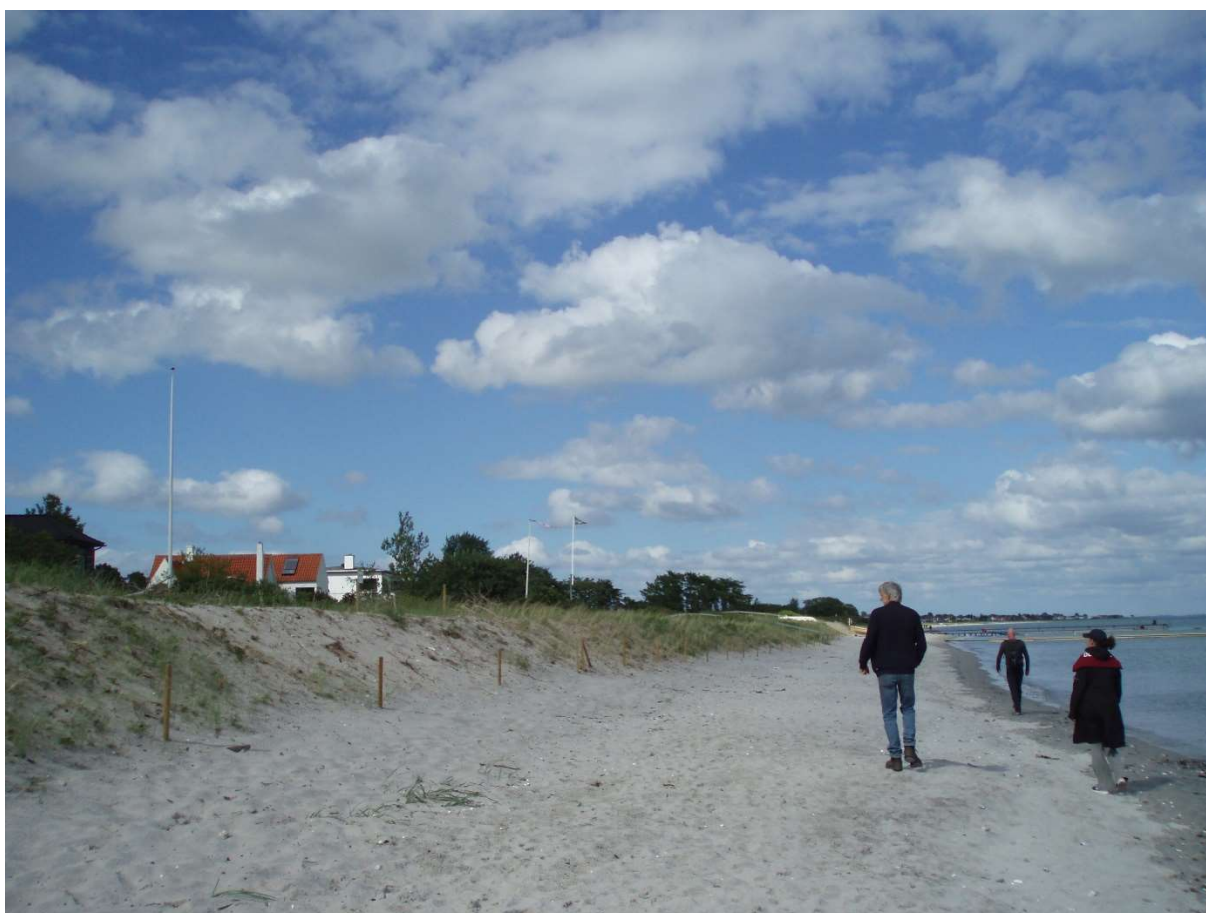
(10) Ahornvej set mod Birkevej. Der er pæn høj strand og deraf følgende god strandbredde. Nyanlæg af dige.

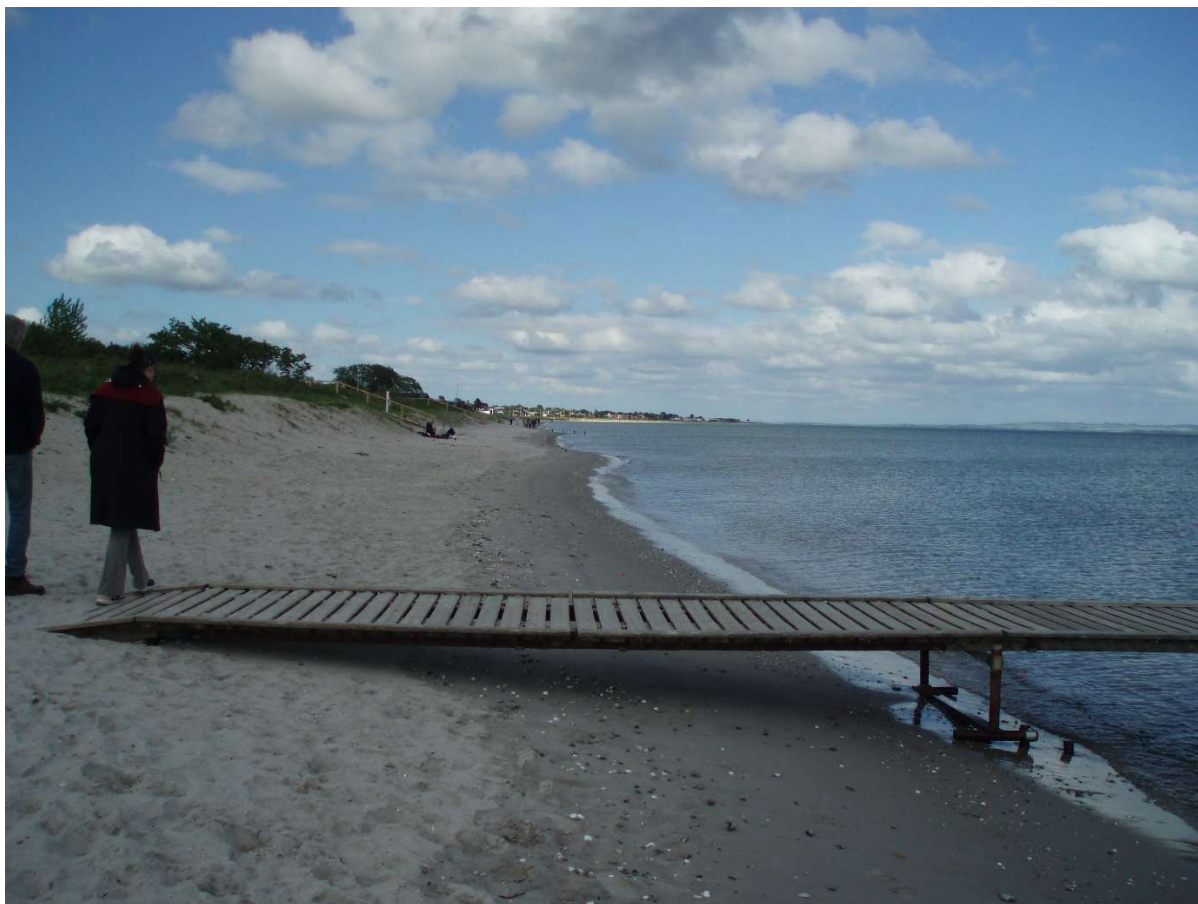
(11) Rimelig høj og bred strandbred udfør Bellevue set mod Vejlbj Hage.

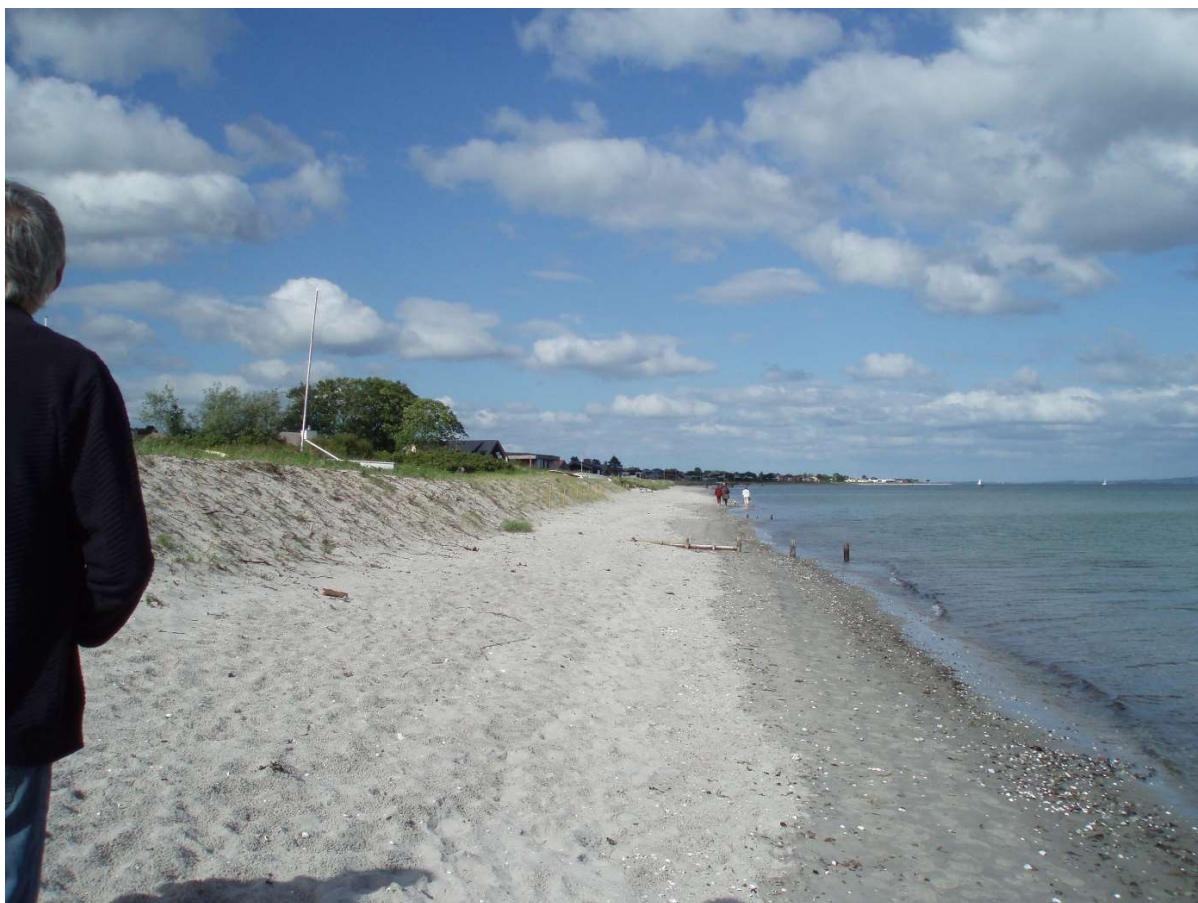
Fra Hyldevej og til L.P. Bechsvej incl. er diget intakt. Om end diget ikke har været skadet, er det blevet forstærket med pålægning af ler og sand på havsiden. På strækningen fra Hyldevej til godt midten af Bellevue er det pålagte ler bragt i kontakt med den tidligere lerkerne i diget, hvilket er i orden (Billederne 10 og 11). På strækningen fra midten af Bellevue og til L.P. Bechsvej incl. er leret anbragt uden kontakt med den gamle lerkerne. Leret er ved anlægget lagt på forstranden op til 2-3 meter foran den gamle lerkerne og dermed uden kontakt med denne. I anlægsfasen kunne det konstateres, at den havnære del af leret således lå i kote +80-100 cm DVR 90. Digelaget har anført, at dette anlæg på denne sidste strækning er uhensigtsmæssigt i relation til den fremtidige stabilitet af forholdene specielt i relation til den øgede risiko for stadig påvirkning med den fremskudte placering (Billede 12).

(12) Ikke så høj og noget smallere strandbred udfør Themsvej-L.P. Bechsvej. Nyanlagt dige er noget fremskudt.

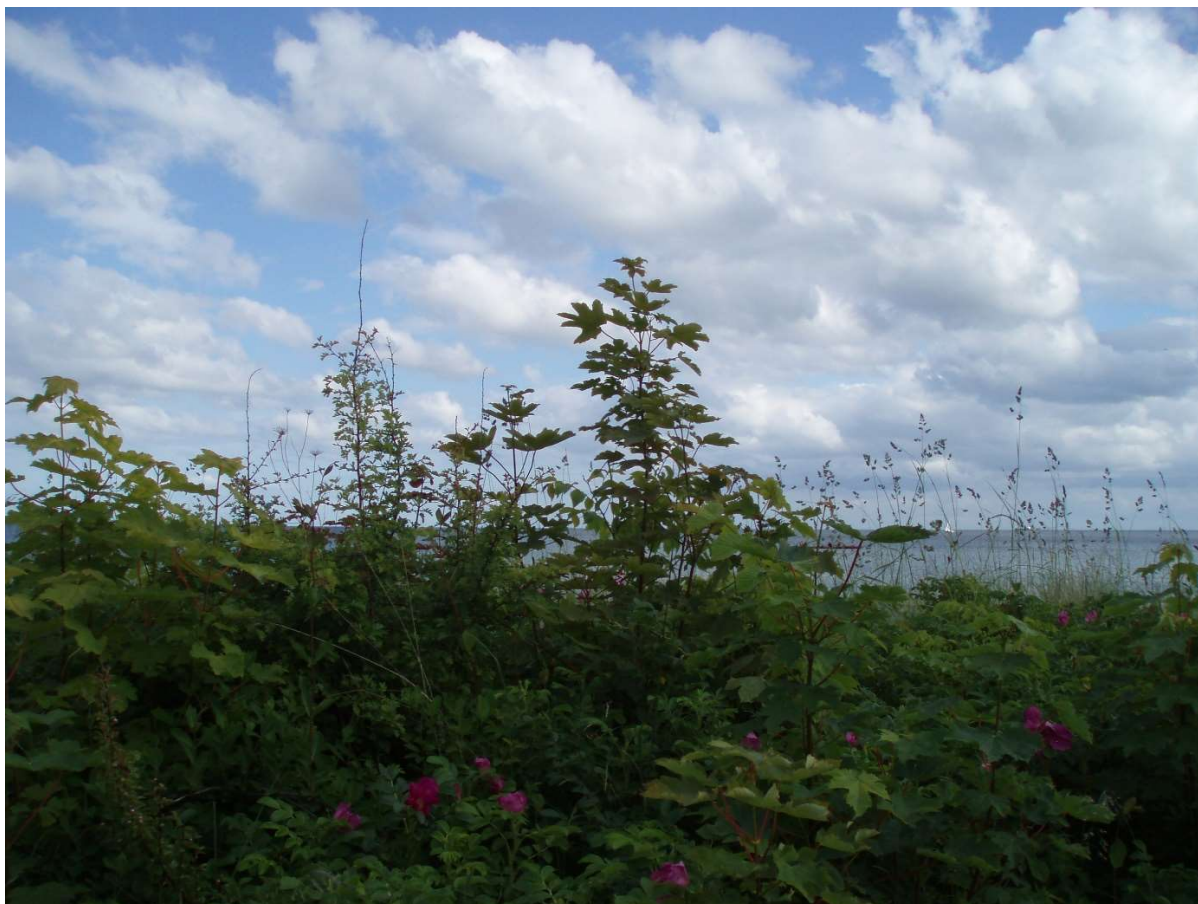
Fra Caspar Møllers Vej og til Vejlbj Hage er stranden ret uændret fra tidligere med dannelse af mindre klitformationer. Der er pæn højde af strandbredden og diget er upåvirket over hele strækningen. **Ved Jacob Adelborgs Alle** er der svarende til den sydvestligste del af diget på den indadgående strækning fra vejen mange selvsåede og efterhånden noget kraftigt voksende trævækster på diget (Billede 13). **Disse bør fjernes**, idet de ellers kan svække diget på længere sigt.

(13) Mange selvsåede trævækster som gror livligt og hurtigt på diget. De skal fjernes, kan give erosion!
