Digebesigtigelse/digevandring Mandag den 12/06 2023

Besigtigelsen påbegyndt klokken 19.30 og afsluttet klokken 21.30.

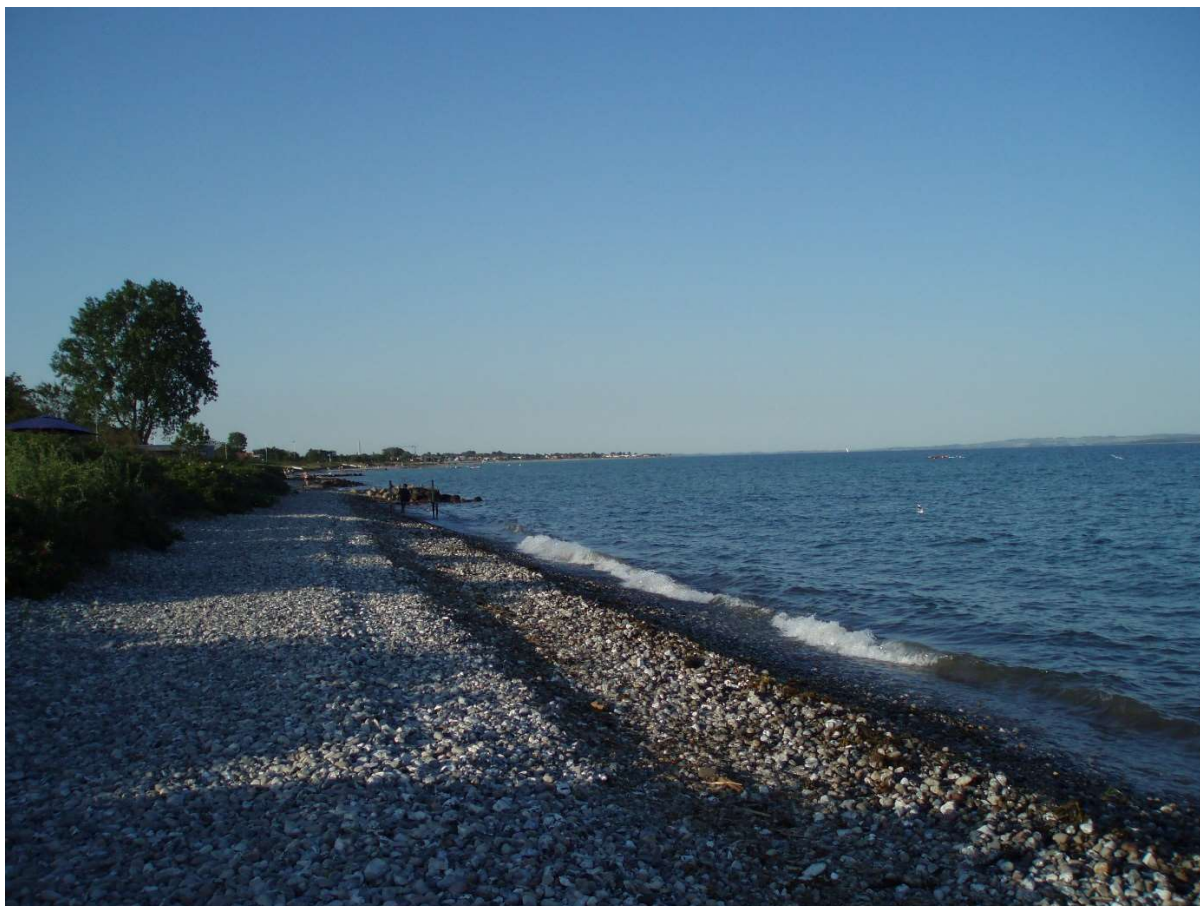
Mellem Hospitalsgrunden og Platanvej er stranden som vanligt stenet med ganske smal sandstrand i opskylslinjen, som bliver bredere hen mod Platanvej, hvor der er en del sand (Billede 1). Det er tiltagende, mere end sædvanligt. Diget er intakt.

(1) Udfør Strandvænget set udad, Platanvejs stenkastning i baggrunden. Smal sandbræmme.

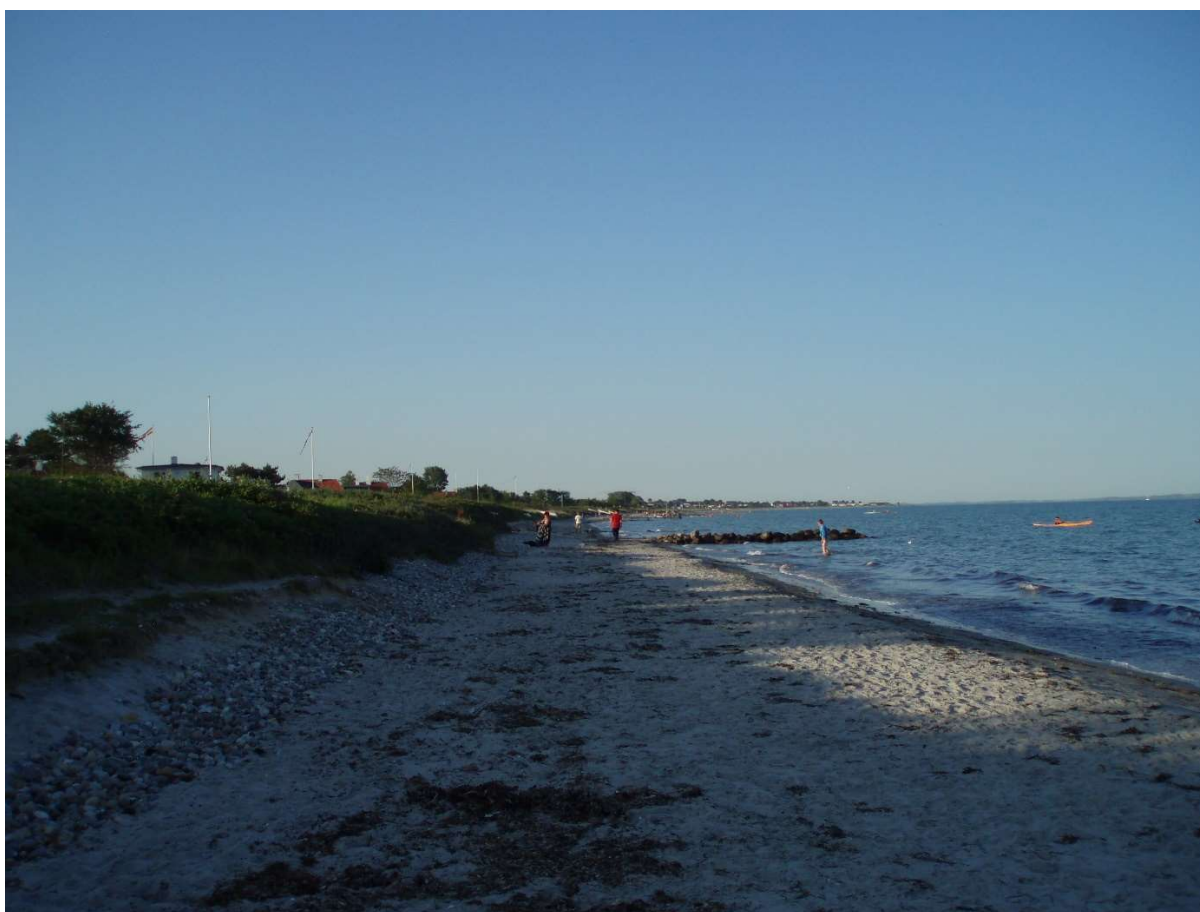
Mellem Platanvej og Rønnevej er diget uden græsvækst nedad. Digefoden over enkelt område blottet, men der er ikke erosion ind i diget, og der er nu skærvestore sten og pæn høj sandstrand foran (Billede 2). Der er blevet betydeligt mere bred og også mere høj sandstrand. Diget er intakt som tidligere. Der er kommet pæn mængde sand på. Det kan tydeligt ses, at stranden er blevet noget højere ved sammenligning med tidligere år (Billede 4a). Det er ret fint sand, der dækker hele området (Billede 3).

(2) Digefoden mellem Platanvej og Rønnevej blottet, men ikke eroderet, højere strand og skærvestore sten foran

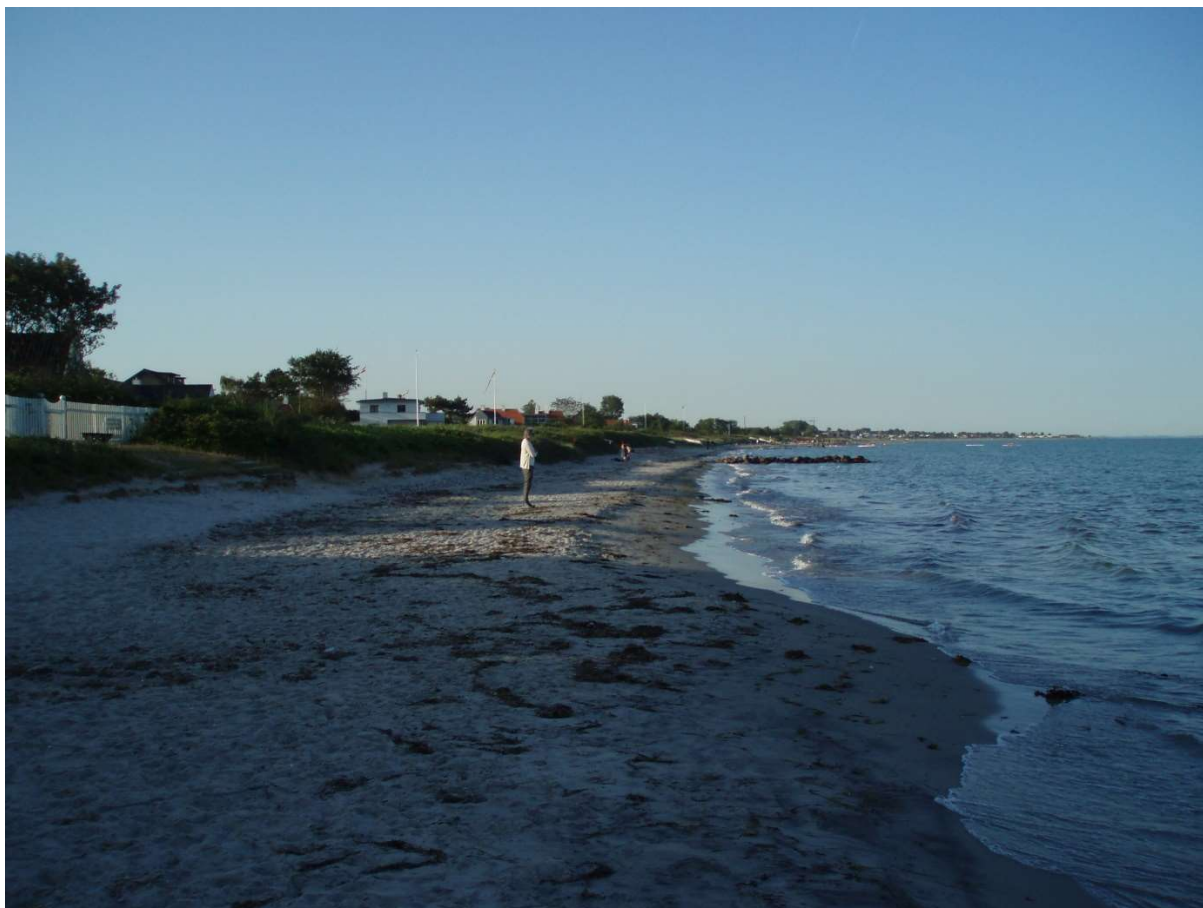
(3) Mellem Platanvej og Rønnevej, der er pæn høj strand dækket fint med sand

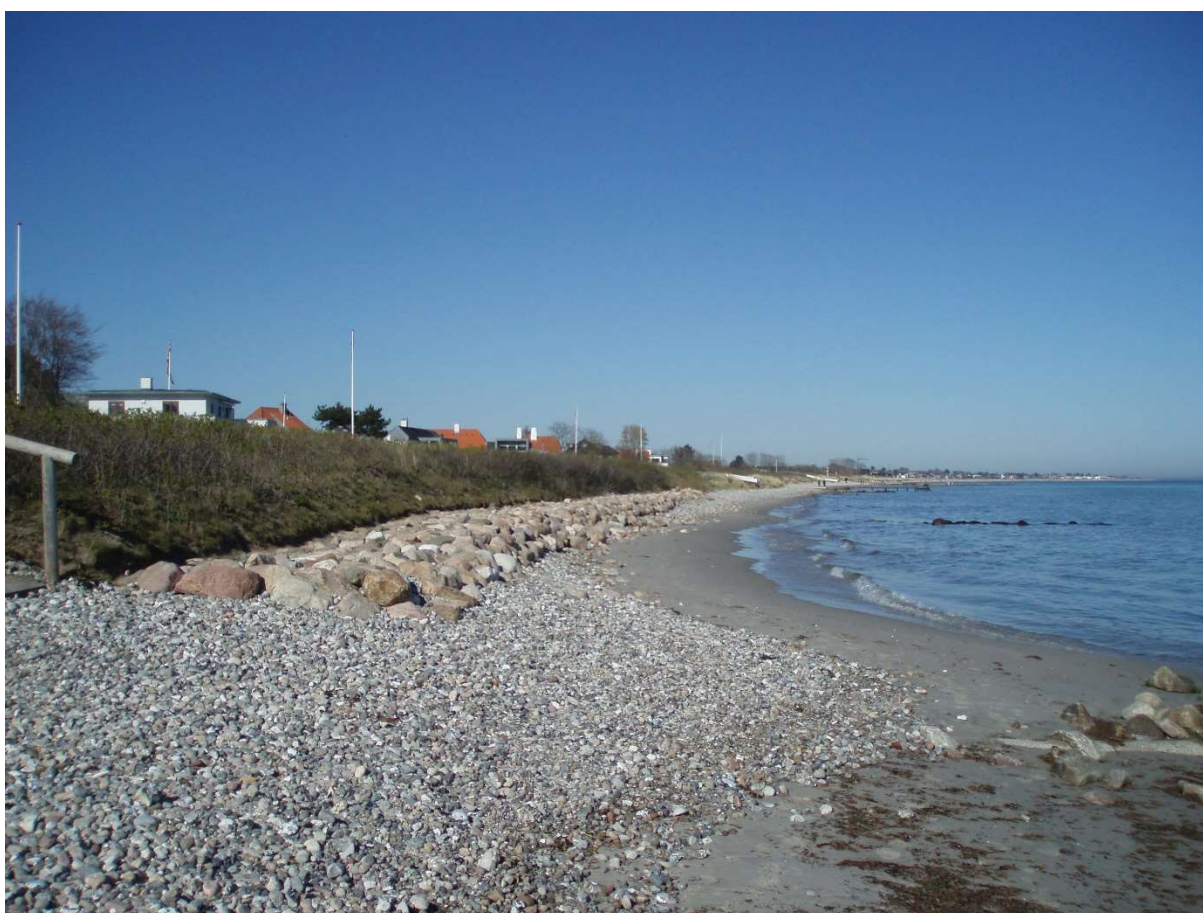
(4a) Rønnevej. Gl. billede 19/4 2022. Sammenlign med billede 4, hvor stenene er mere dækkede og røret mere dækket af sand, billede 4 med højere og bredere strand. Vandstand +2 cm DVR 90.

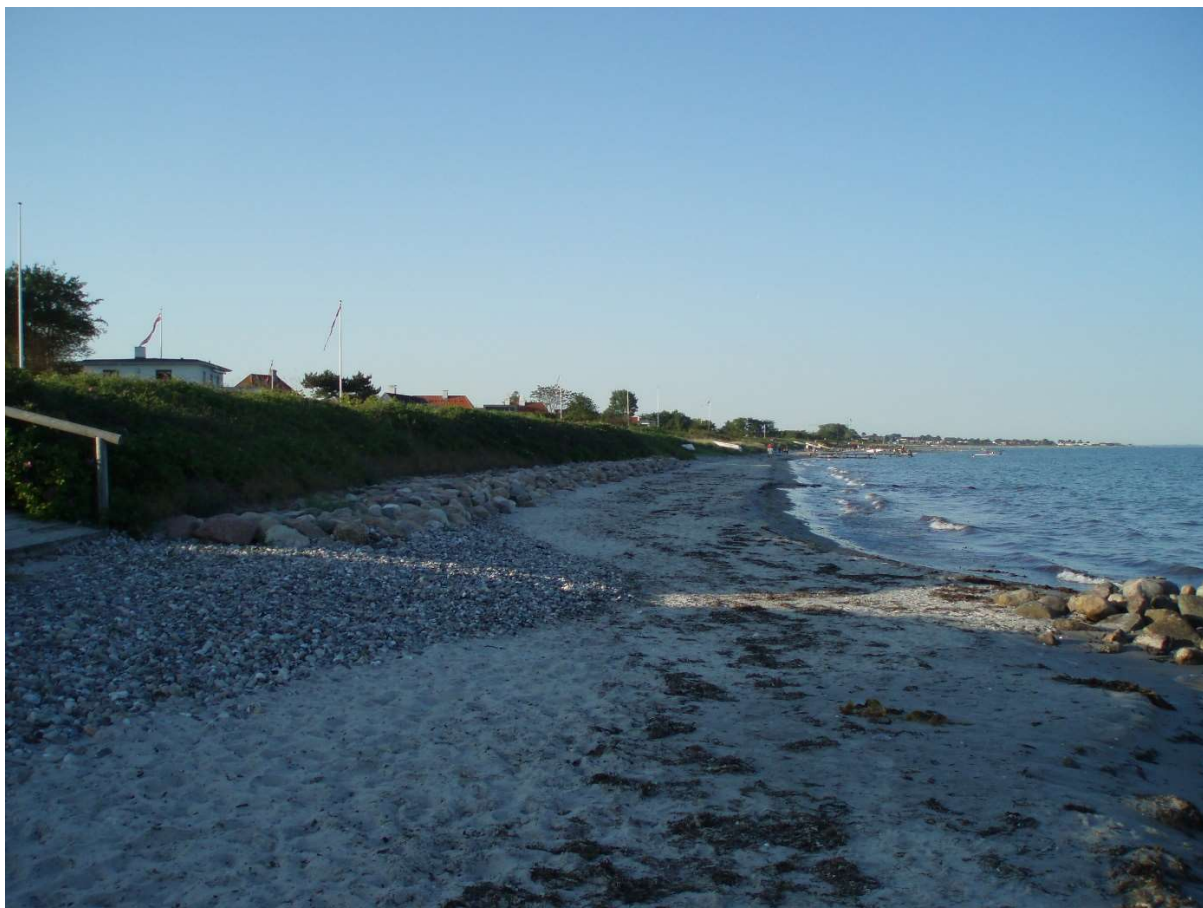
Den anlagte digeforstærkning og stenbeskyttelse udfør Rønnevej og Lindevangsvej er uændret i orden. Pænt bred og høj strand såvel ved Rønnevej som Lindevangsvej (Billede 4). Det er tidligere år bemærket at sandet forsvandt relateret til mangel på høfder---nu er det retur, uden at der er høfder—det er en dynamisk tilstand på stranden.

(4) Rønnevej med stenbeskyttelse for diget. Der er kommet bredere og højere sandstrand, vandstand +12 cm DVR 90

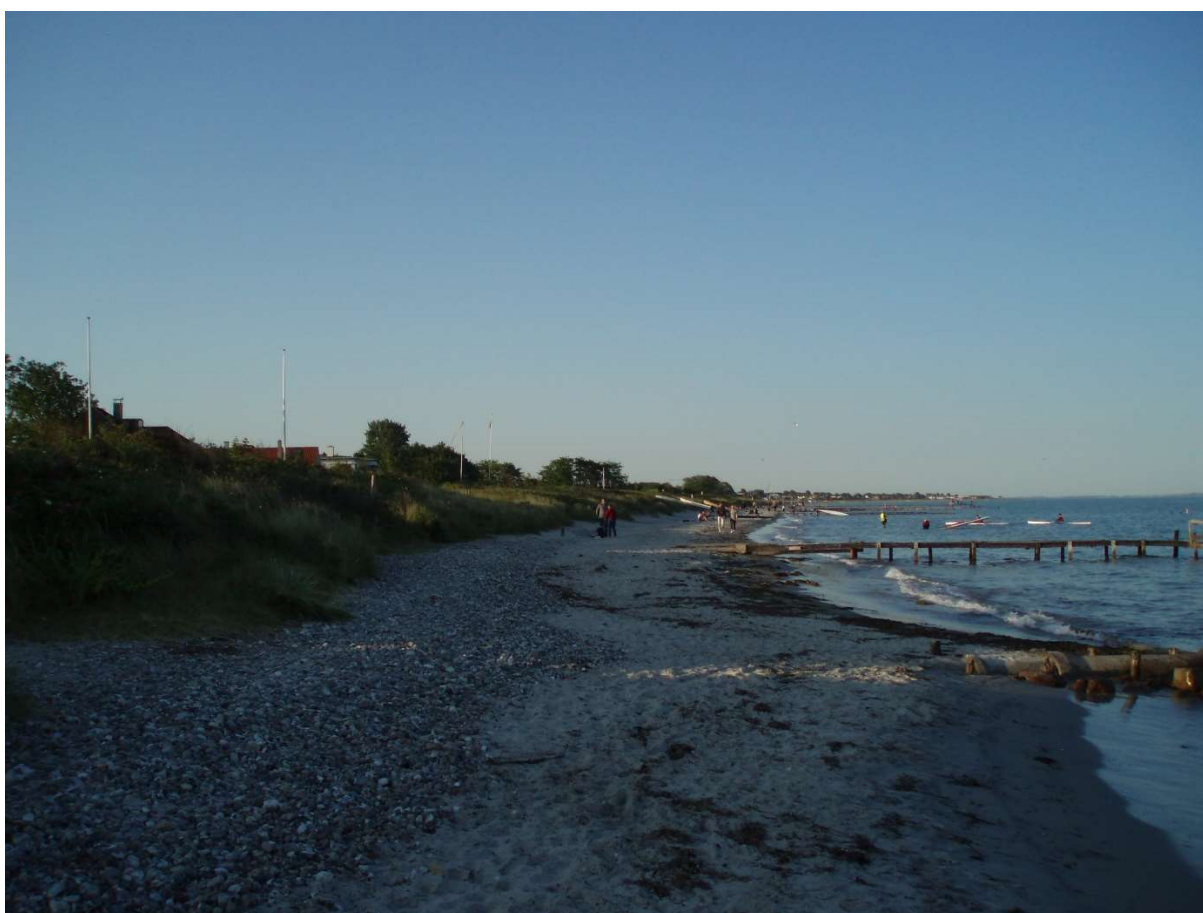
Der er nogen erosion af stranden men er dog pænt med sand ved Ahornvej og lidt udad (Billede 5), er accentueret lokalt p.g.a. læsideerosionen bag rørudløbet med stenkastning og muligt også den høfdelignende træbeklædning på badebroen.

(5) Ahornvej. Læsideerosion spc. betinget af det store rør med stenkastning. Trods det pænt med sand.

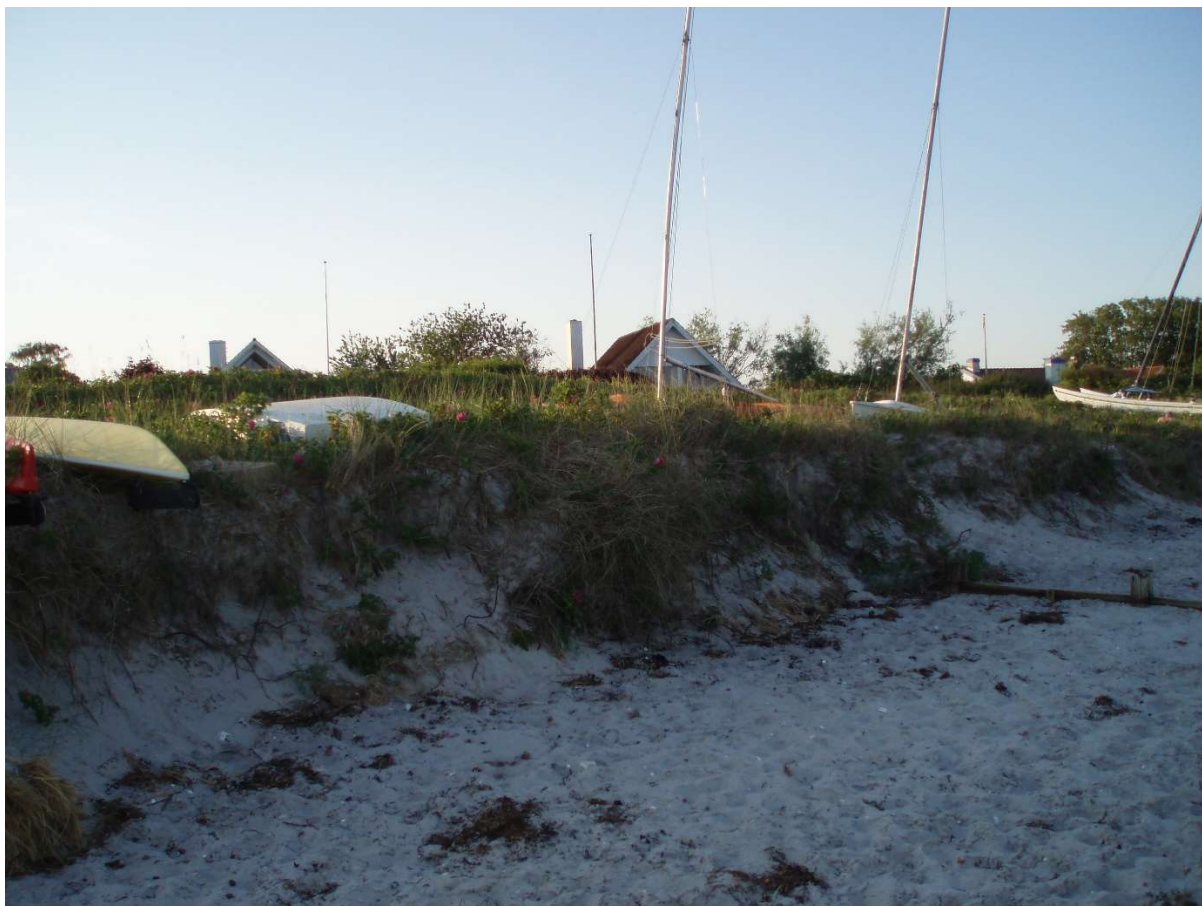
Fra lidt efter Bellevue og til Caspar Møllersvej er der vedvarende taget noget af højden af forstranden, kanten står ret skarpt, men der er god afstand til diget (Billede 6). De gamle høfder har tidligere været dækkede, men er nu blottede. Svarer til knapt ½ meter i højden, bredden af stranden hermed tilsvarende smallere, niveau som for nogle år siden. (Billede 7)

(6) Der er taget højde af den ydre strand, her set udad mod Themsvej. Skarp kant men god afstand til diget.

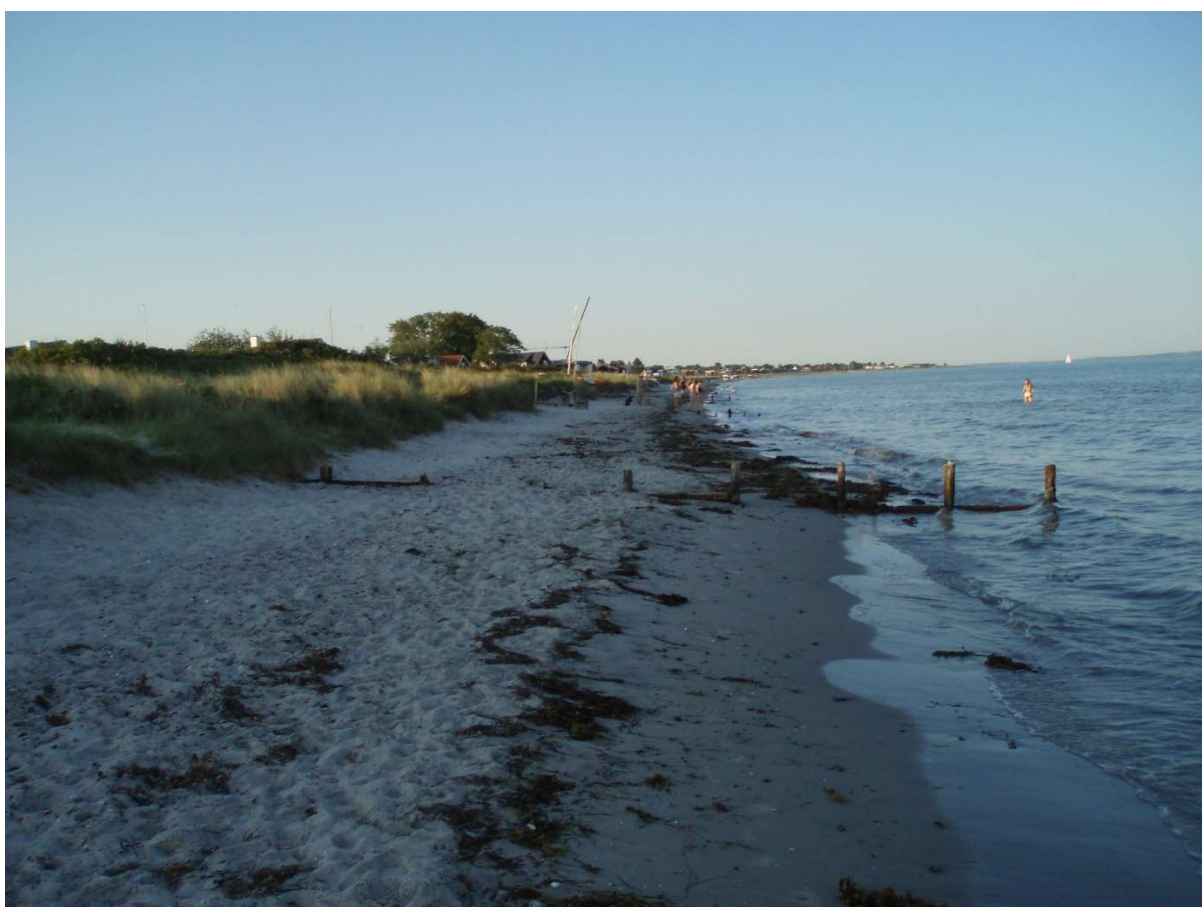
(7) Set udad fra Bellevue mod Themsvej og L.P. Bechsvej. Stranden lavere, i niveau som år tilbage sv. t. gl. høfder der er blottede, stranden er tilsvarende smallere.
